# **Certificado**

## **De teste de funcionamento, carga e inspeção visual do equipamento**

*Equipamento: RSK-28*

# LAUDO PERICIAL CERTIFICADO DE INSPEÇÃO E TESTE DE EQUIPAMENTO

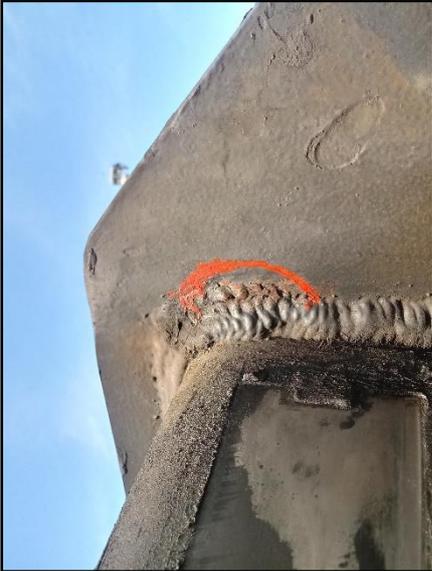
<p>Local: Spreader Item # 19: trinca no canto da viga telescópica do spreader. Status: <b>corrigido.</b></p>

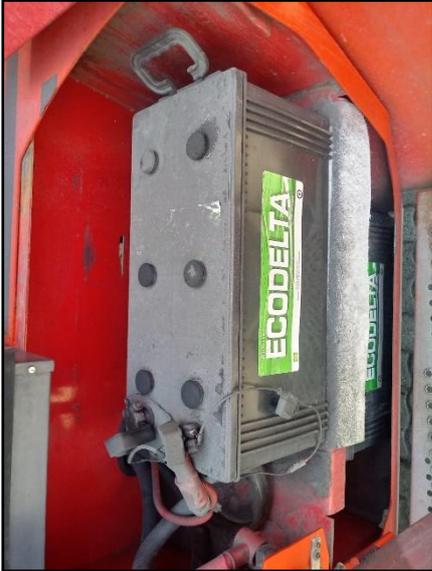
<p>Local: Chassi Item # 35: bateria se encontra solta dentro do compartimento de baterias. Status: <b>corrigido.</b></p>

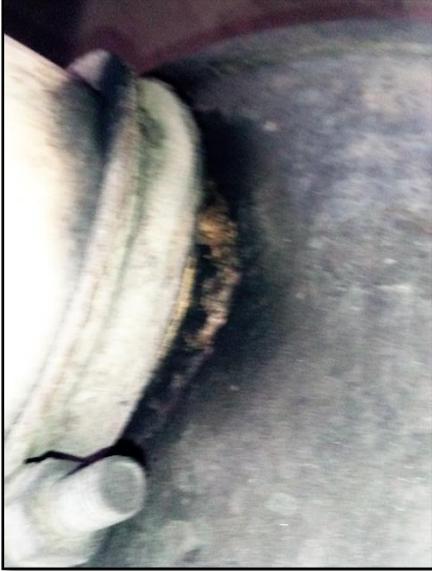
<p>Local: Chassi Item # 36: silencioso do escape quebrado no tubo de saída. Status: <b>corrigido.</b></p>

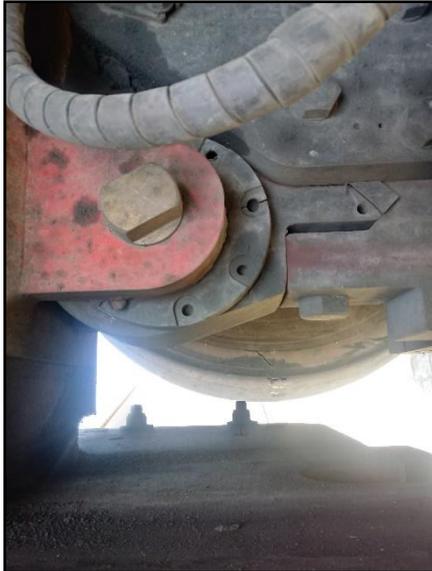
<p>Local: Direção Item # 39: desgaste nos componentes da bucha da balança de direção. <b>(corrigido)</b></p>

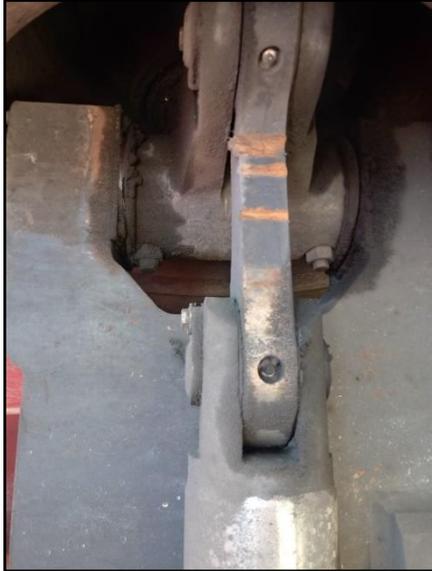
<p>Local: Direção Item # 39: desgaste no braço articulador (<i>link</i>) da direção. <b>(corrigido)</b></p>

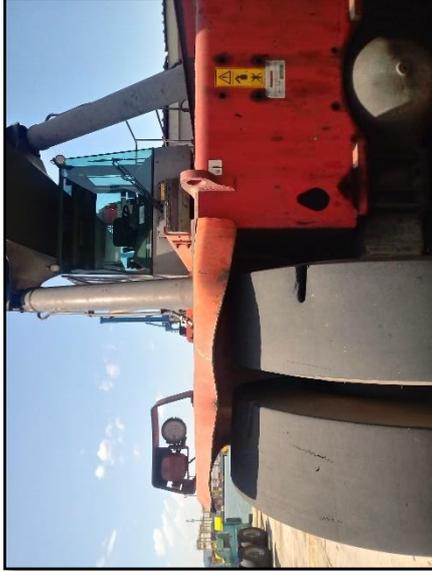
<p>Local: Chassi Item # 40: paralamas do lado esquerdo amassado. <b>(corrigido)</b></p>

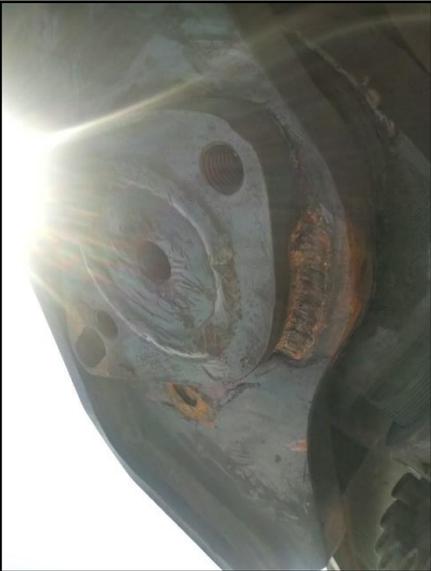
<p>Local: Lança Item # 49: pinos superior/inferior do cilindro de elevação esquerdo soldados, parafusos quebrados. (corrigido)</p>

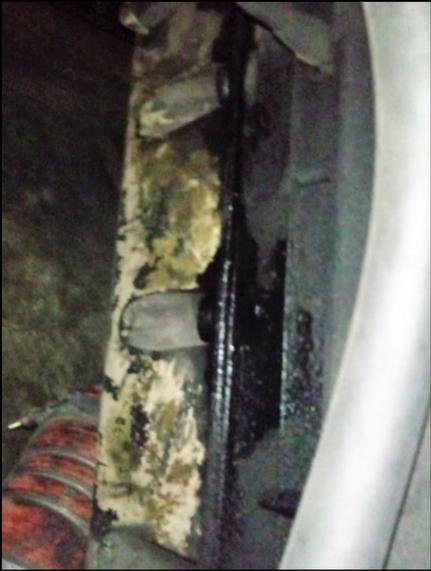
<p>Local: Motor Item # 59: vazamento de óleo pela junta da tampa de válvulas do motor diesel. (corrigido)</p>

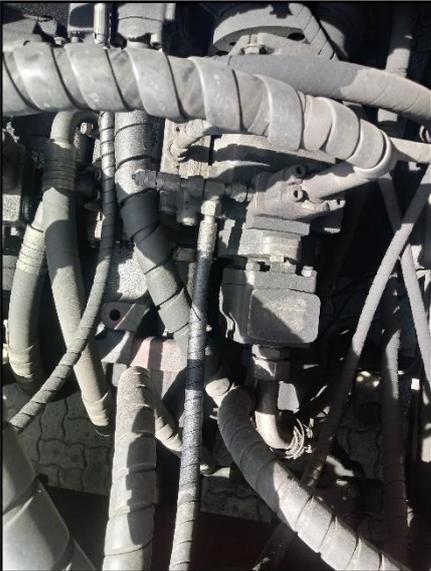
<p>Local: Sistema hidráulico Item # 62: vazamento de óleo na mangueira da bomba hidráulica esquerda. (corrigido)</p>

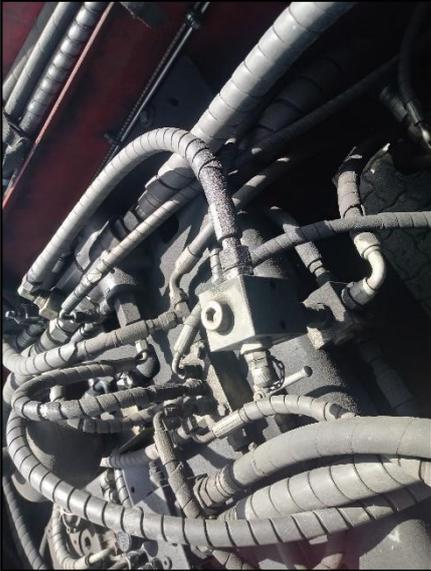
<p>Local: Sistema hidráulico Item # 65: vazamento de óleo pela mangueira de retorno da válvula prioritária. (corrigido)</p>

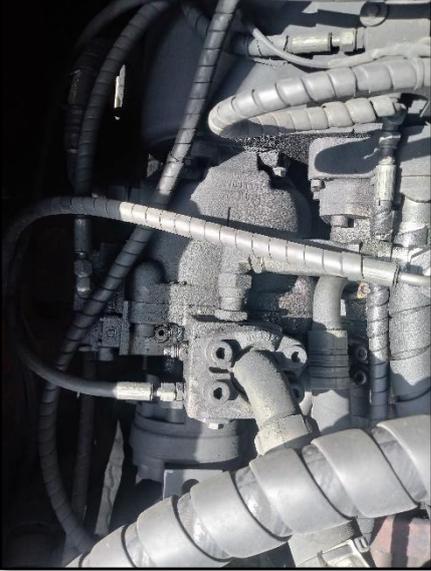
<p>Local: Sistema hidráulico Item # 62: vazamento de óleo no bloco de saída de pressão da bomba hidráulica principal direita. (corrigido)</p>

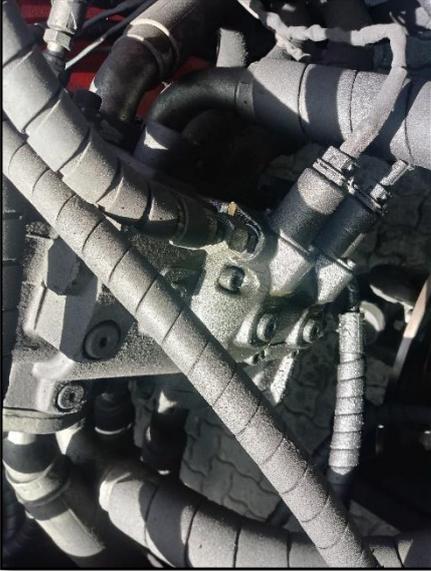
<p>Local: Sistema hidráulico Item # 66: vazamento de óleo no bloco de válvulas do comando hidráulico principal (corrigido)</p>

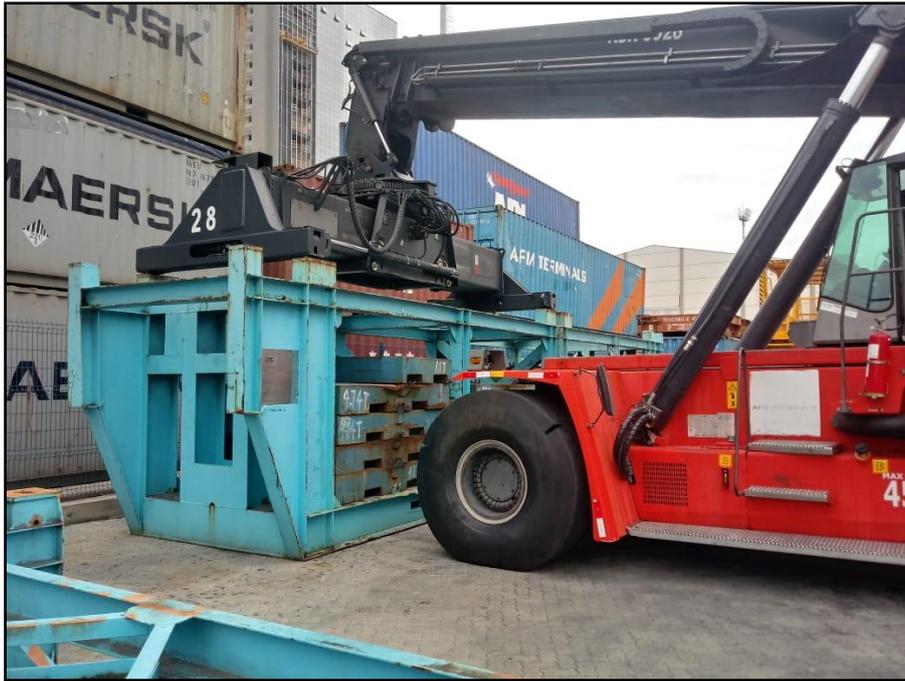
Figura 3. Teste de carga.

Não foram observadas anormalidades nos dispositivos mecânicos, hidráulicos, nem estruturais, durante nem após o teste.
