# **LAUDO PERICIAL**

## **CERTIFICADO DE INSPEÇÃO E TESTE DE EQUIPAMENTO**

Laudo Técnico para Certificação de Inspeção e Teste de Carga em equipamento nos termos da Legislação Federal relativa à Segurança e Saúde no Trabalho Portuário.

| TIPO: | | | TAG: |
|---|---|---|---|
| EMPILHADEIRA GRANDE PORTE (REACH-STACKER) | | | RSK-0040 |

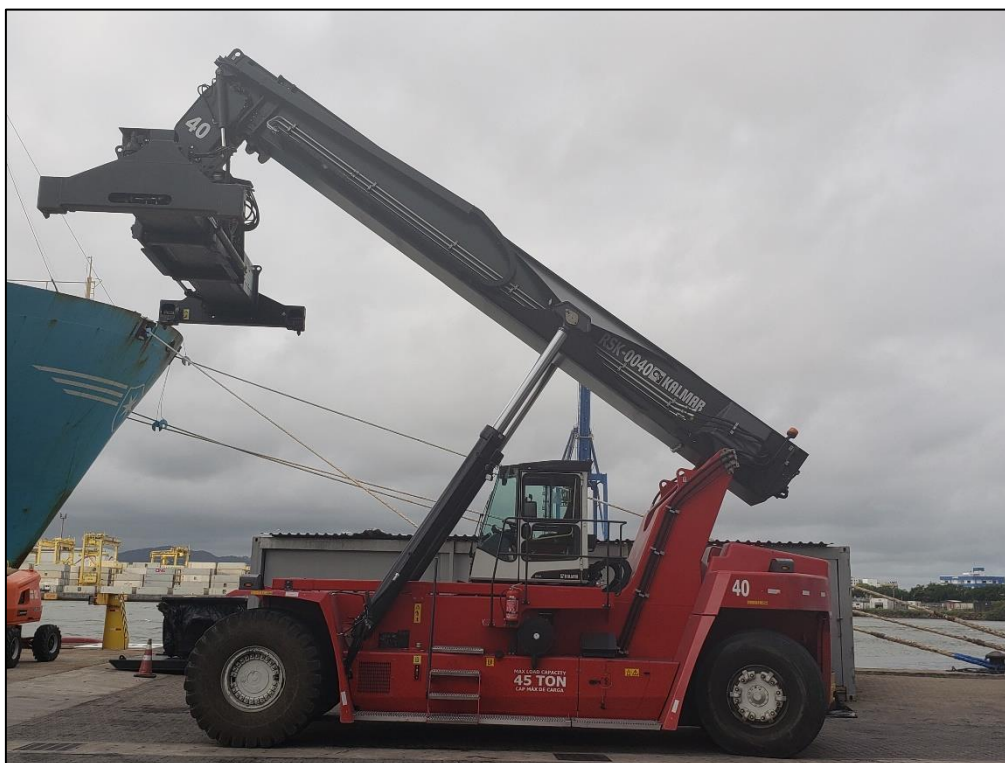
Figura 1. Empilhadeira de grande porte (Reach-Stacker), RSK-0040.

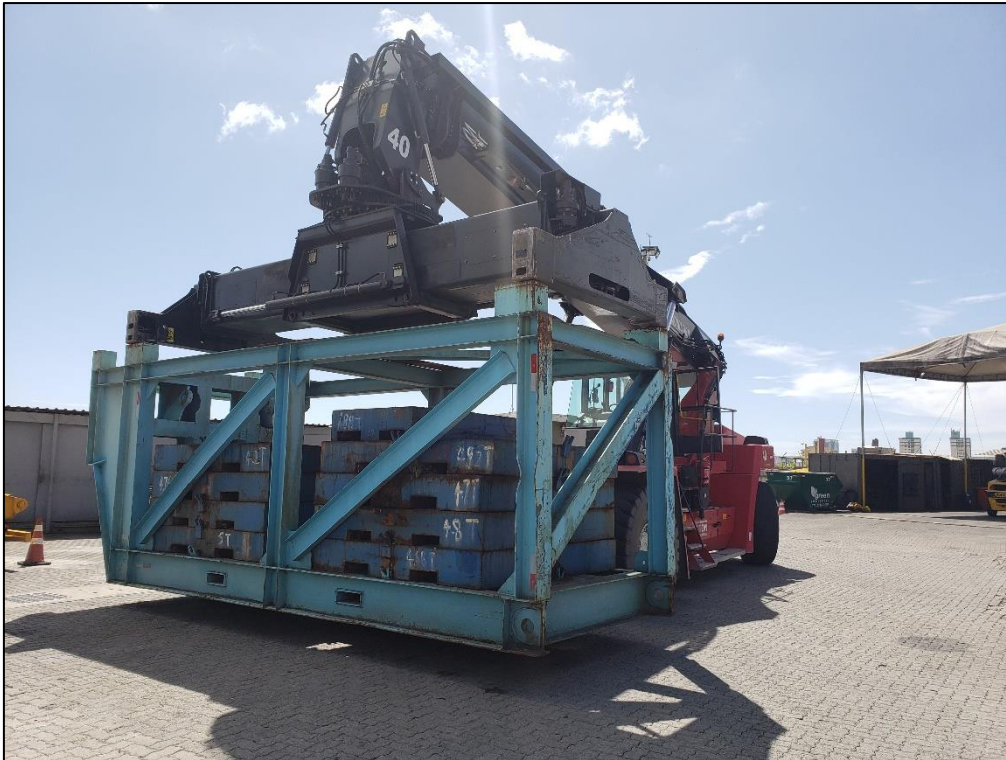
Figura 3. Teste de carga.

Não foram observadas anormalidades nos dispositivos mecânicos, hidráulicos, nem estruturais, durante nem após o teste.
