# **LAUDO PERICIAL**

## **CERTIFICADO DE INSPEÇÃO E TESTE DE EQUIPAMENTO**

| TIPO: | | | TAG: |
|---|---|---|---|
| GUINDASTE DE CAIS (PORTAINER) | | | STS-01 |

Figura 1. Guindaste de cais (portainer), STS-01.

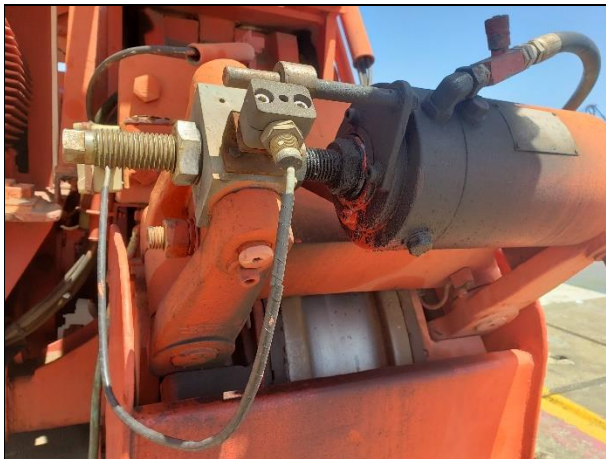
| GANTRY | | |
|---|---|---|
| 2 | Verificar a unidade hidráulica | X |

# item 2 – vazamento no atuador de freio da roda

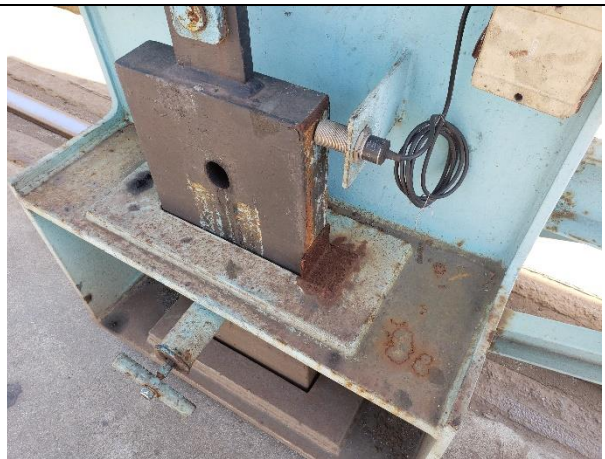
| GANTRY | | |
|---|---|---|
| 3 | Verificar o pino de ancoragem | X |

# item 3 – corrosão na estrutura do ponto de ancoragem e em alguns pontos não faz o travamento.

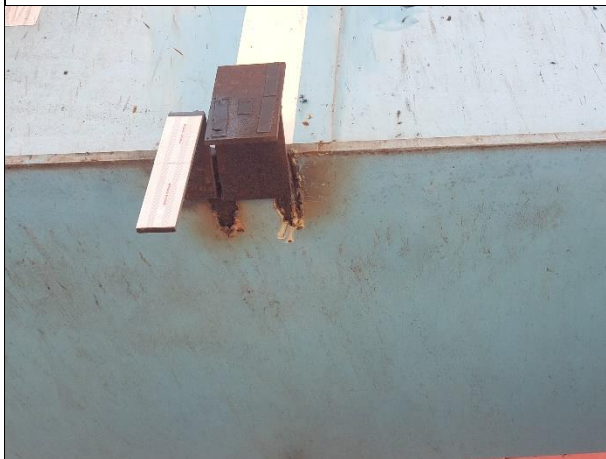
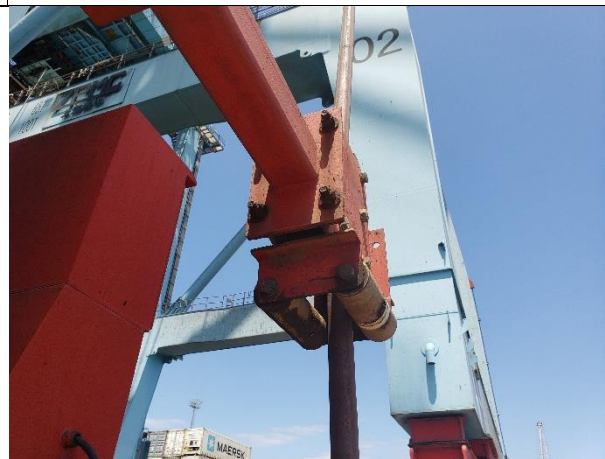
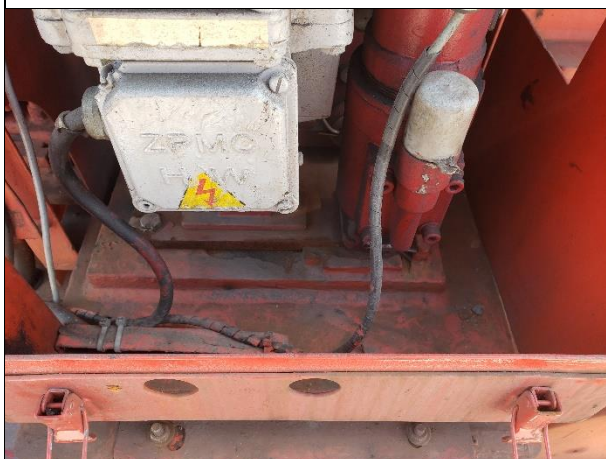
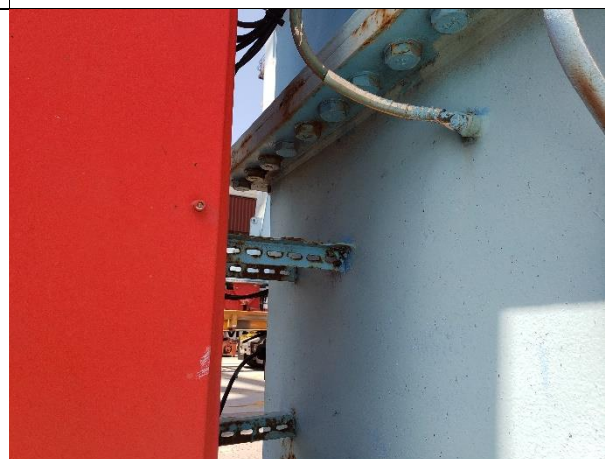
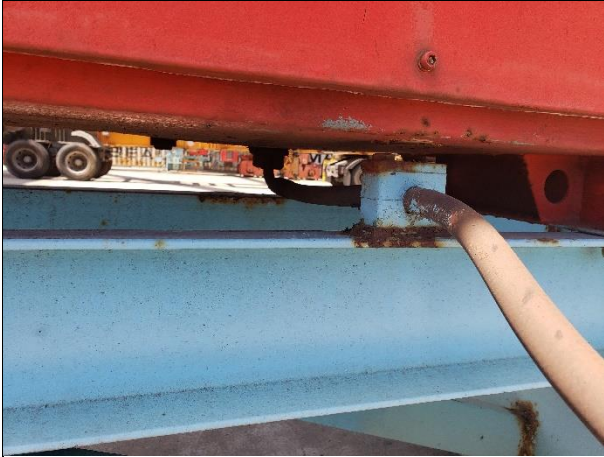
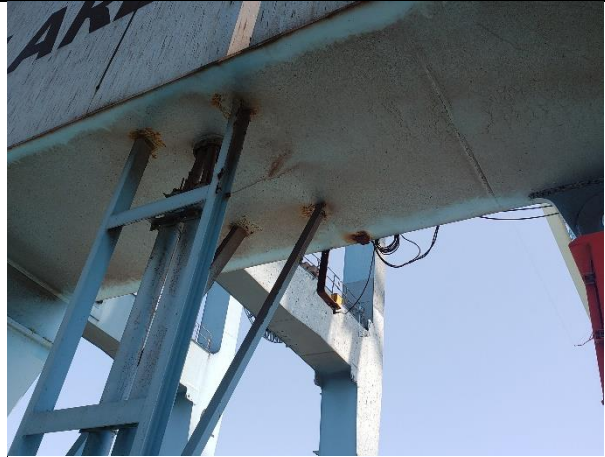
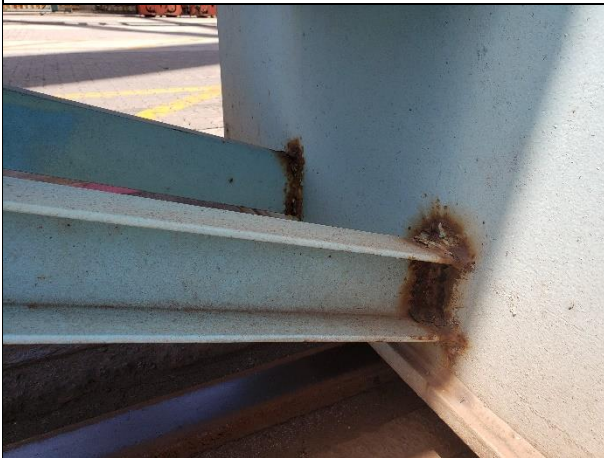
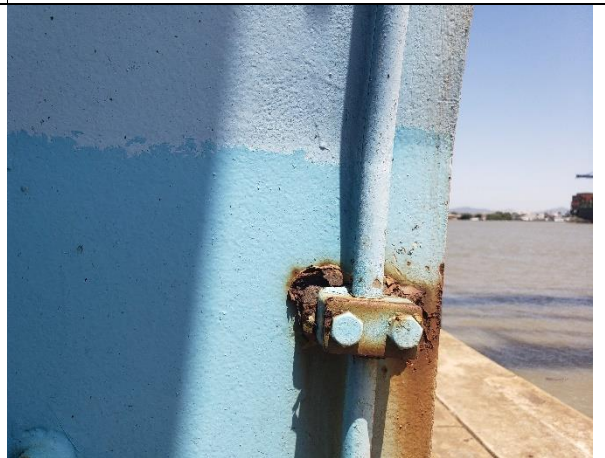
| GANTRY | | |
|---|---|---|
| 5 | Verificar pontos com corrosão acentuada | X |

# item 5 – pontos com corrosão

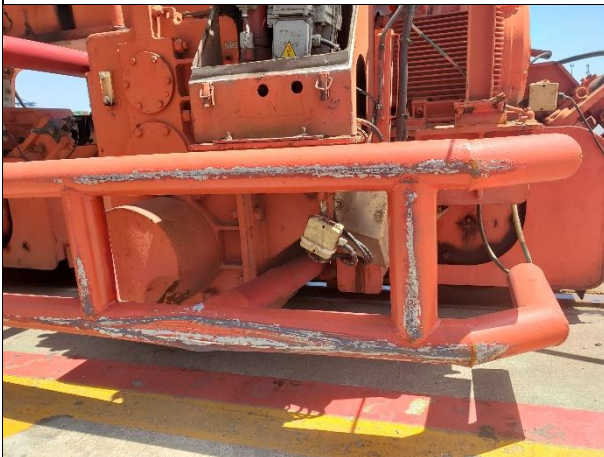
| GANTRY | | |
|---|---|---|
| 8 | Verificar proteções mecânicas da translação | X |

# item – 8 proteção do gantry 08 amassada

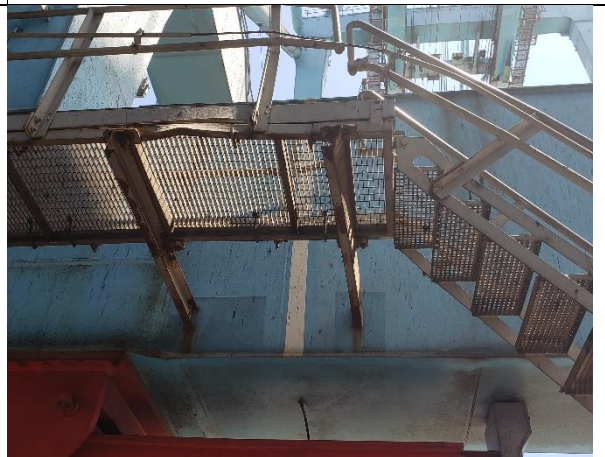
# item – 9 escada desalinhada

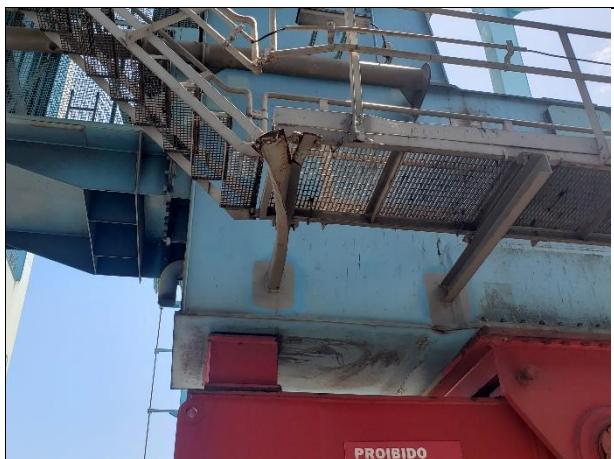
# item – 9 viga da base da escada amassado

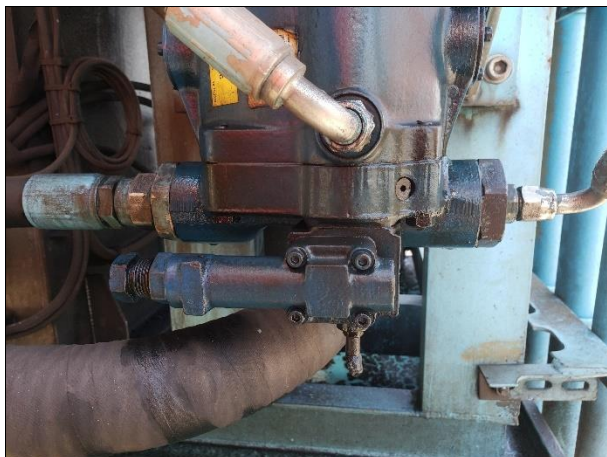
| No. | Item | Não OK |
|---|---|---|
| 36 | Verificar vazamentos de óleo na unidade hidráulica | X |

# item 36 – pequeno vazamento na bomba da unidade hidraulica

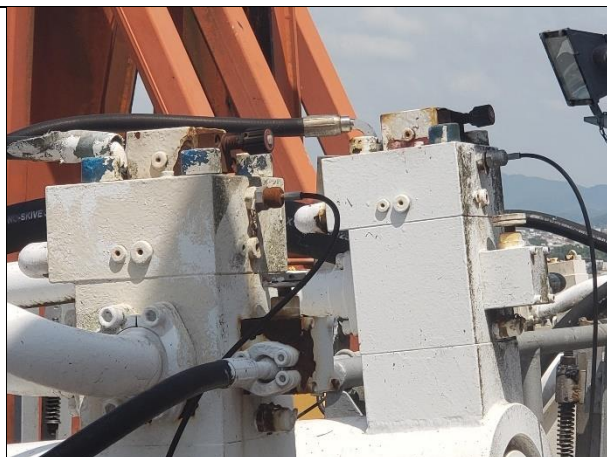
# item 39 – pontos de corrosão cilindro de TLS

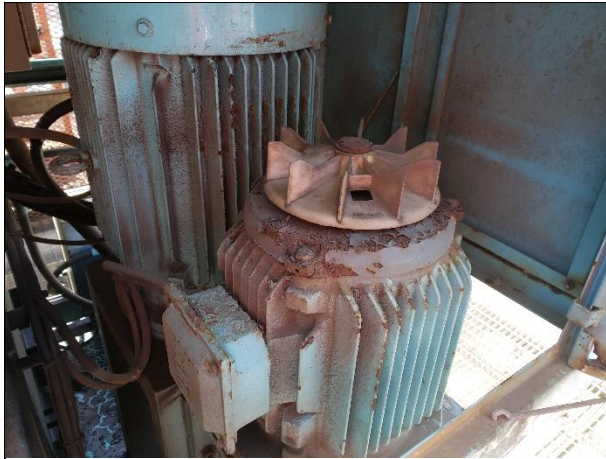
# item 39 – motor elétrico sem a tampa de proteção e corrosão.

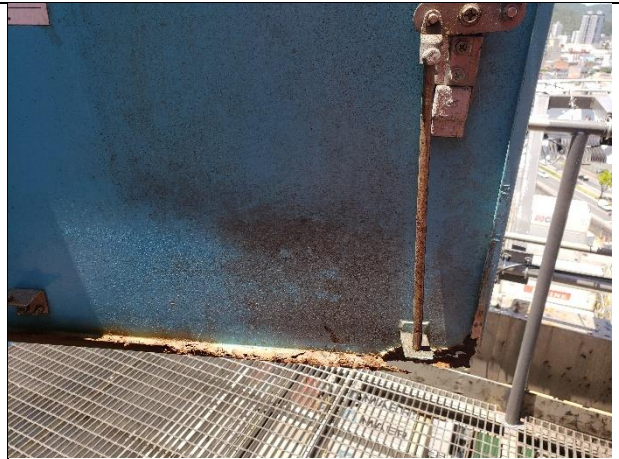
# item 39 – corrosão na estrutura da casa de unidade hidráulica.

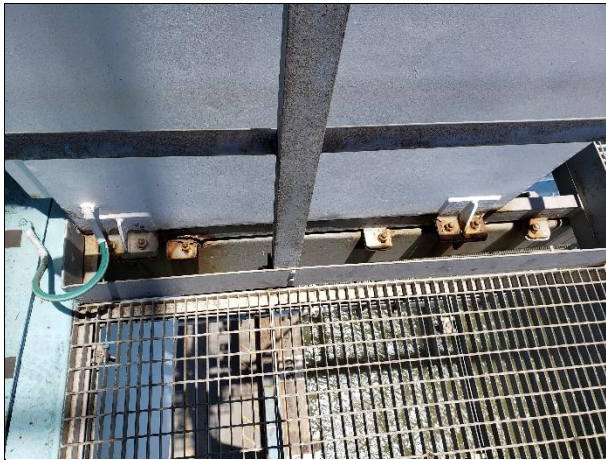
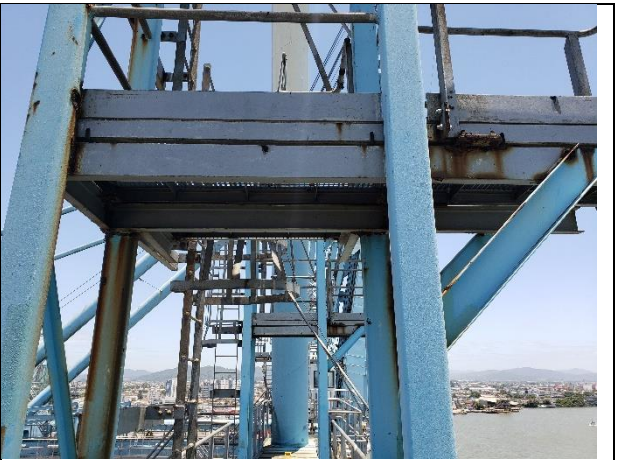
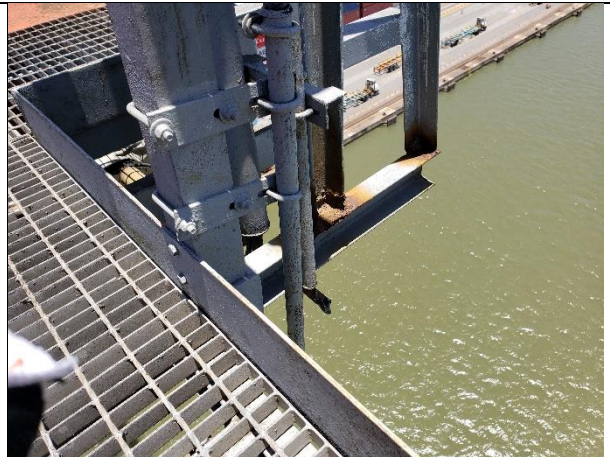
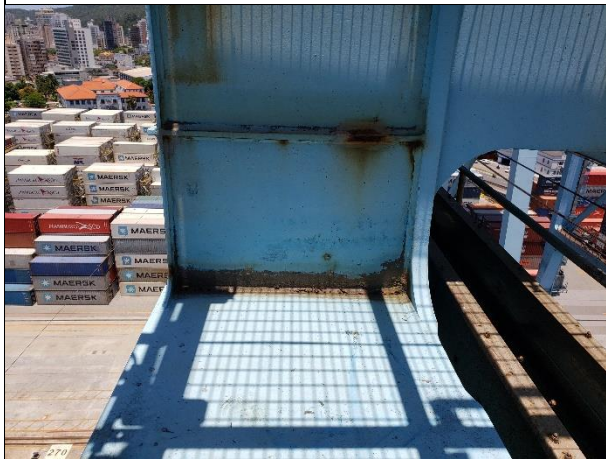
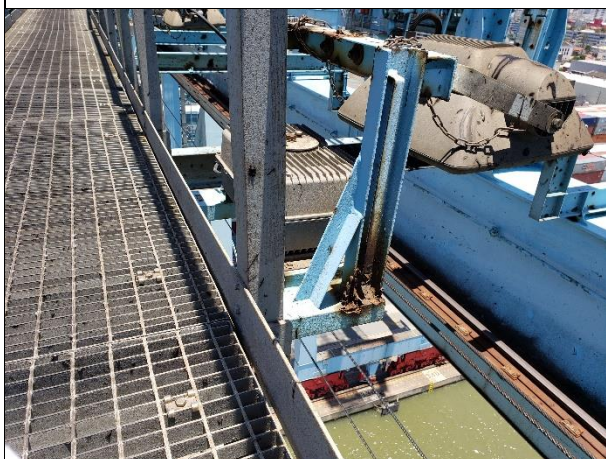
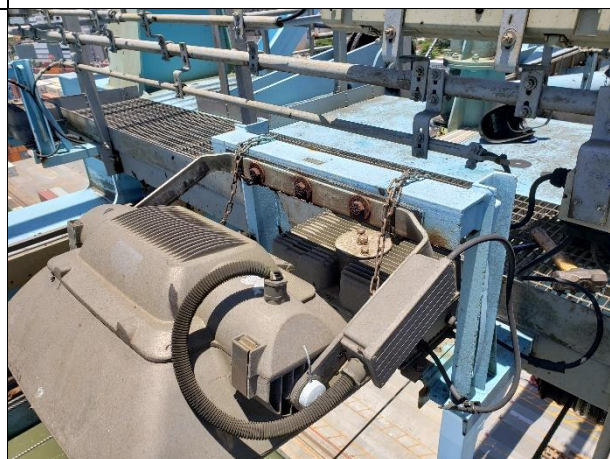
| No. | Item | Não OK |
|---|---|---|
| 49 | Verificar corrimão e escadas de acesso | X |

# item 49 – pontos de corrosão

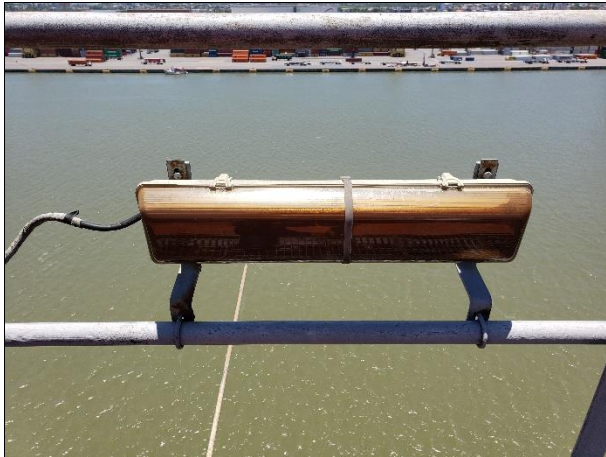
# item 49 – pontos de corrosão e luminaria com entrada de água

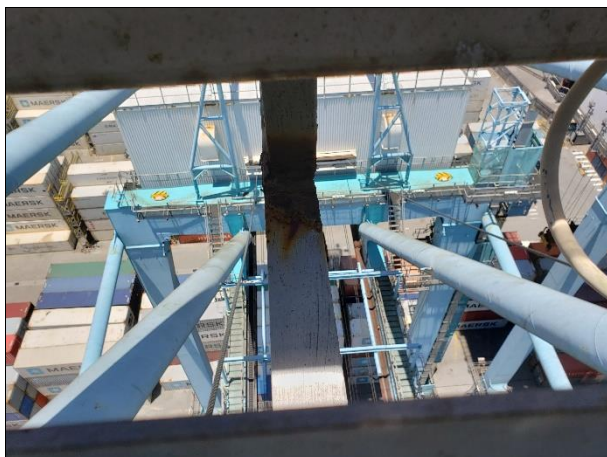
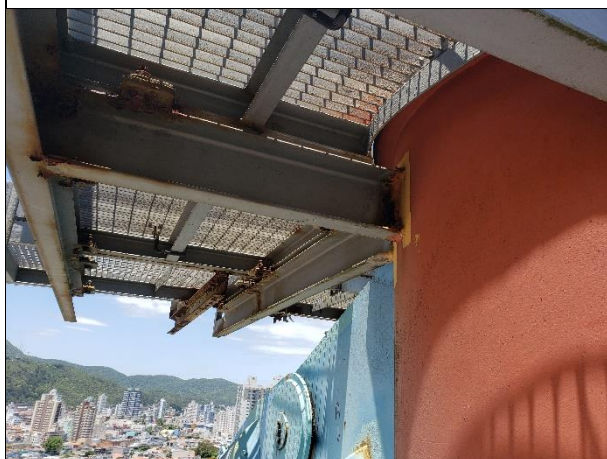
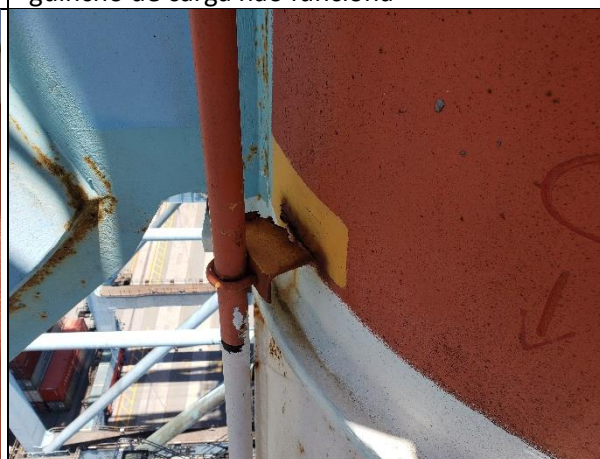
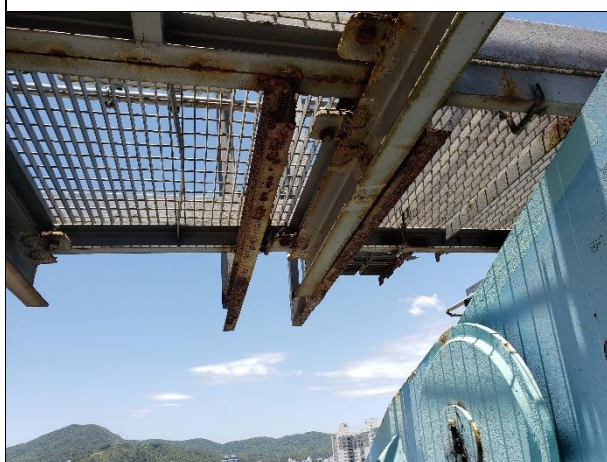
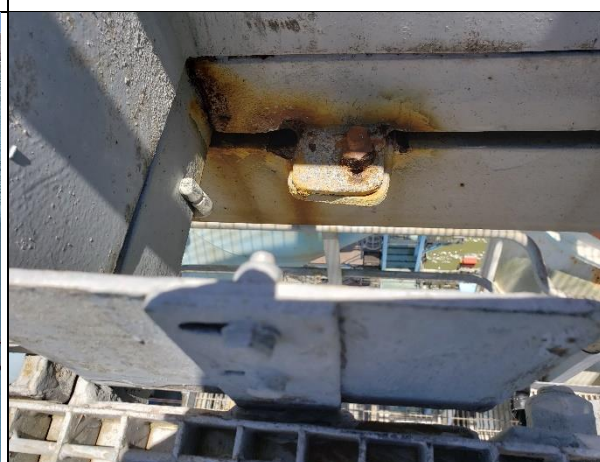
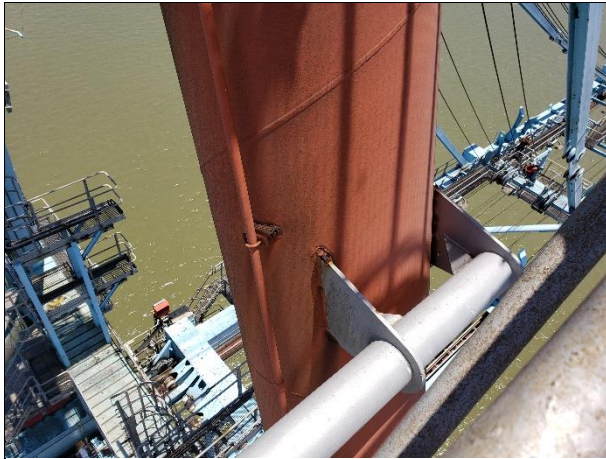
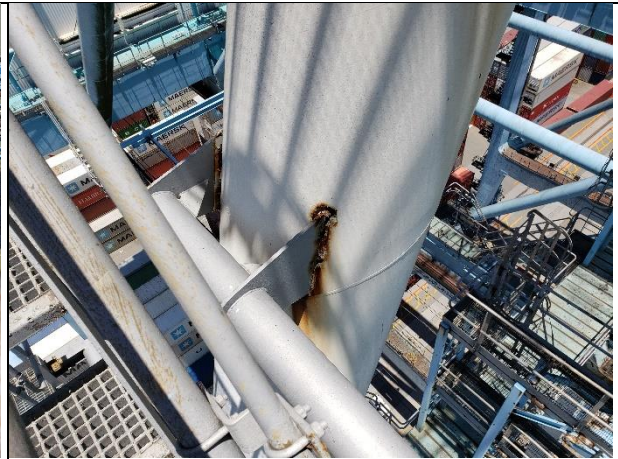
| APEX | | |
|---|---|---|
| 54 | Verificar corrimão e escadas de acesso | X |

# item 54 – pontos de corrosão

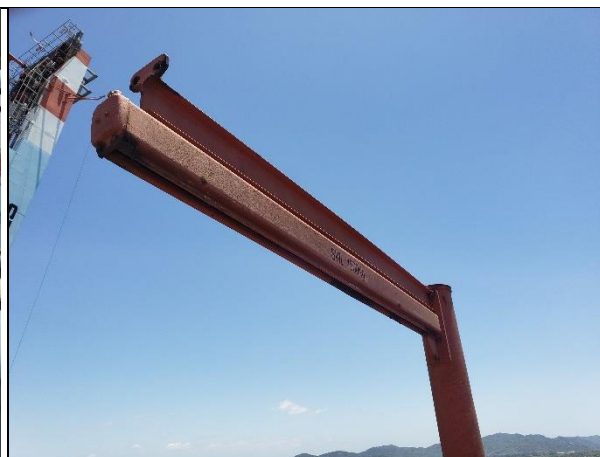
# item 54 – pontos de corrosão e guincho de carga não funciona
