# **LAUDO PERICIAL**

## **CERTIFICADO DE INSPEÇÃO E TESTE DE EQUIPAMENTO**

Equipamento portuário, guindaste móvel sobre trilhos do tipo portainer, para carga e descarga de contêineres e carga geral.

| TIPO: | | | TAG: |
|---|---|---|---|
| GUINDASTE DE CAIS (PORTAINER) | | | STS-02 |

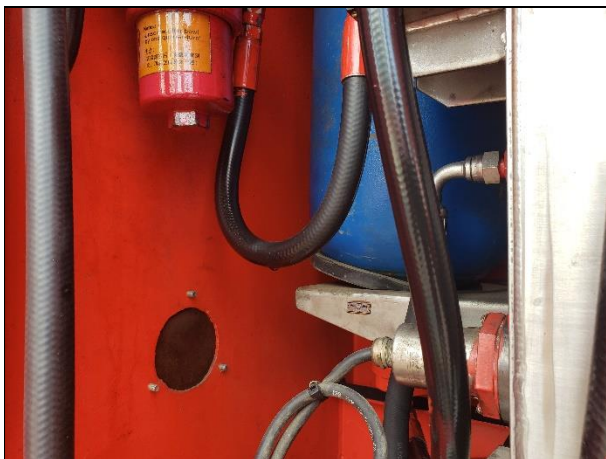
# item 2 – vazamento na mangueira do filtro da unidade hidraulica

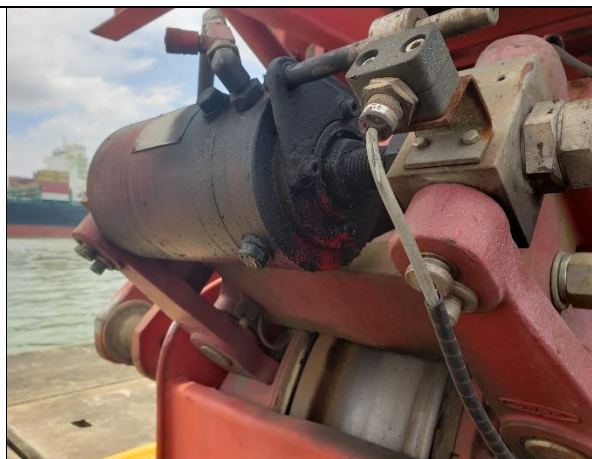
# item 2 – vazamento no cilindro atuador do freio da roda

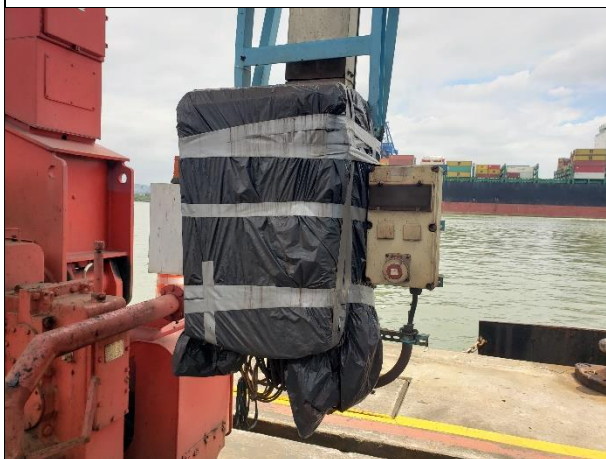
# item 5 – painel elétrico avaraiado, o mesmo se encontra isolado

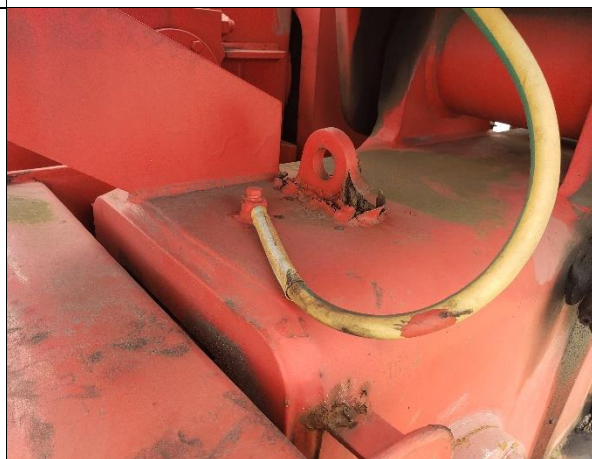
# item 5 – pontos com corrosão

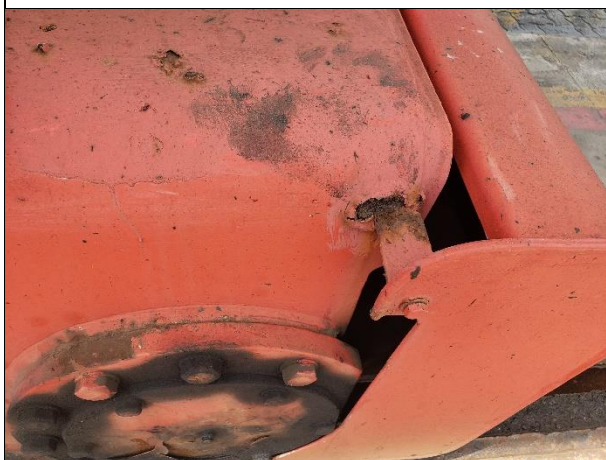
# item 5 – pontos com corrosão

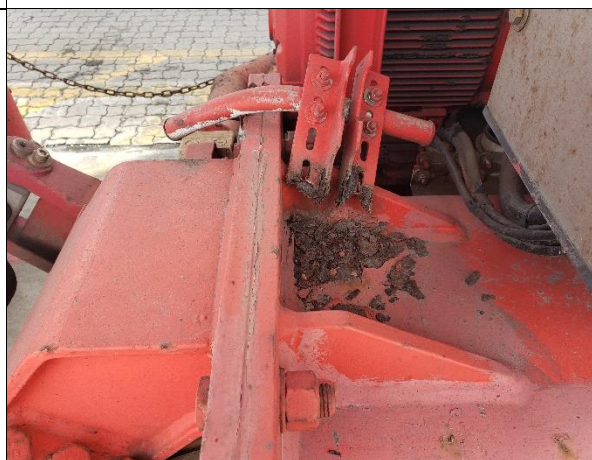
# item 5 – pontos com corrosão

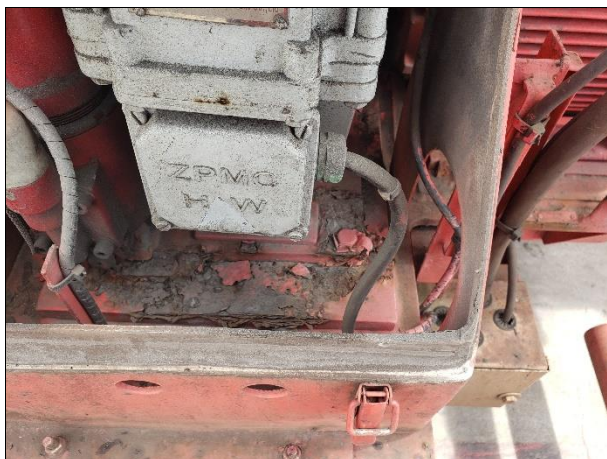
# item 5 – pontos com corrosão

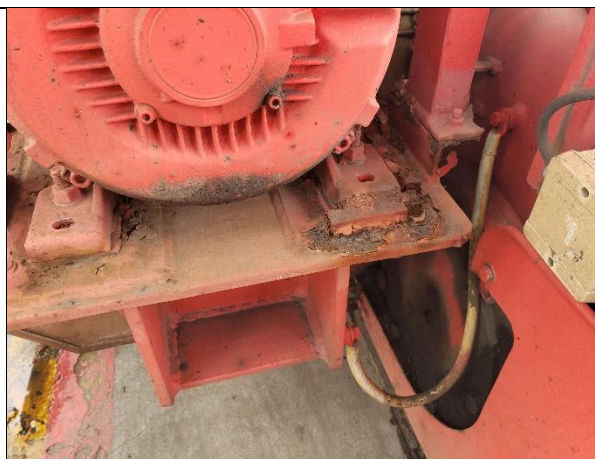
# item 5 – pontos com corrosão

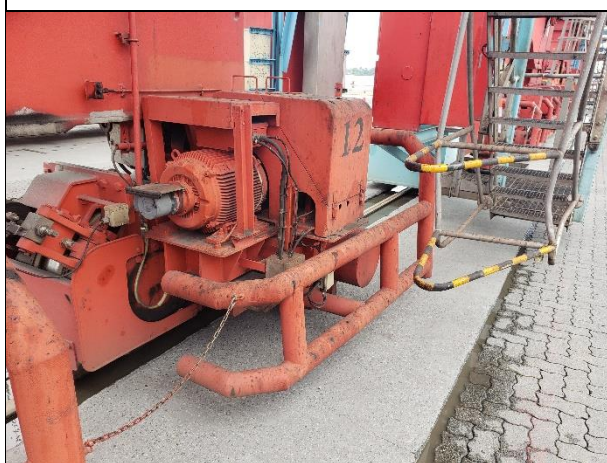
# item – 8 proteção do gantry 08 amassada

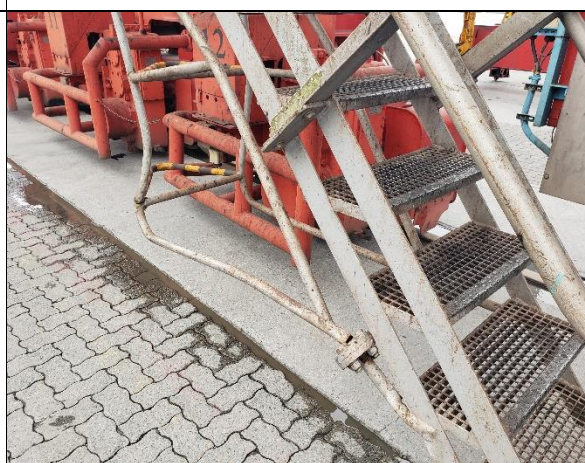
# item – 9 estrutura da escada desalinhada

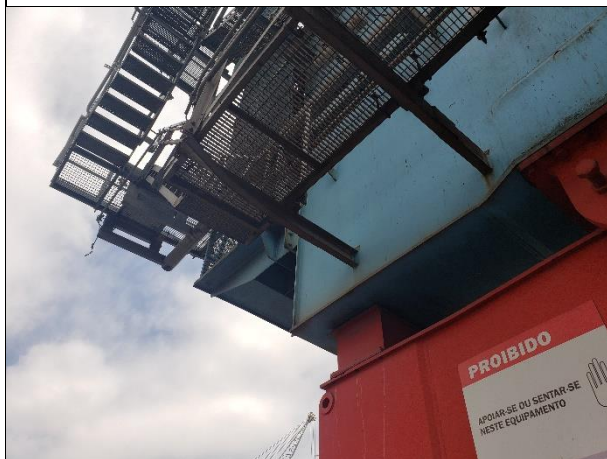
# item – 9 viga da base da escada amassado

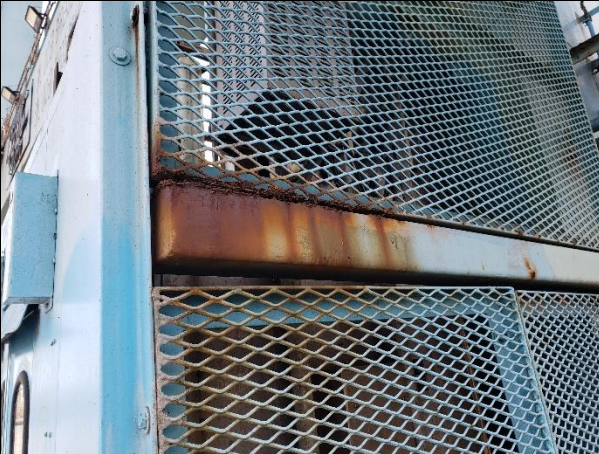
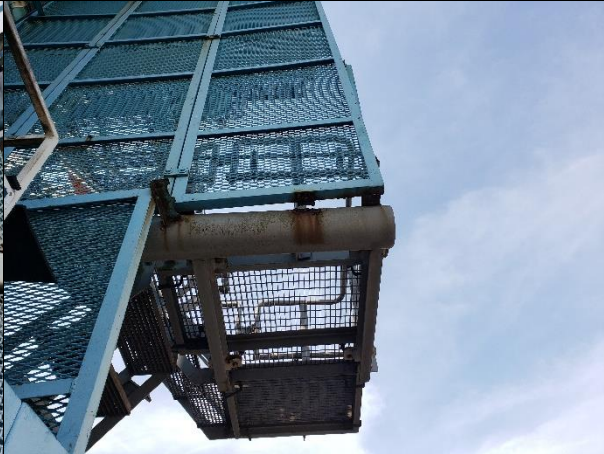
| # item 12 – ponto de corrosão na estrutura de proteção lateral | # item 12 – pontos de corrosão na estrutura da estrutura de proteção lateral |

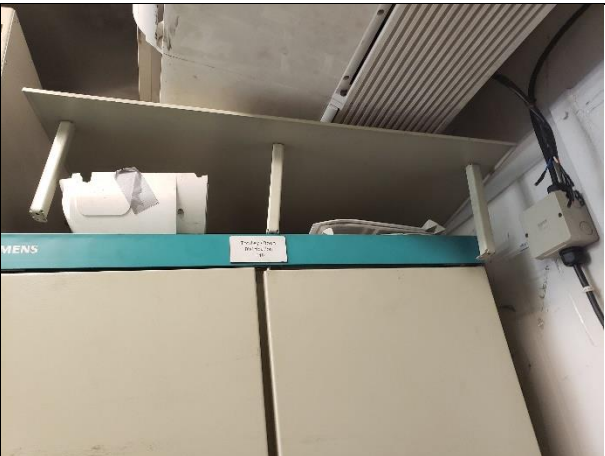
| # item 31 – bandeja sobre o painel fora de posição |

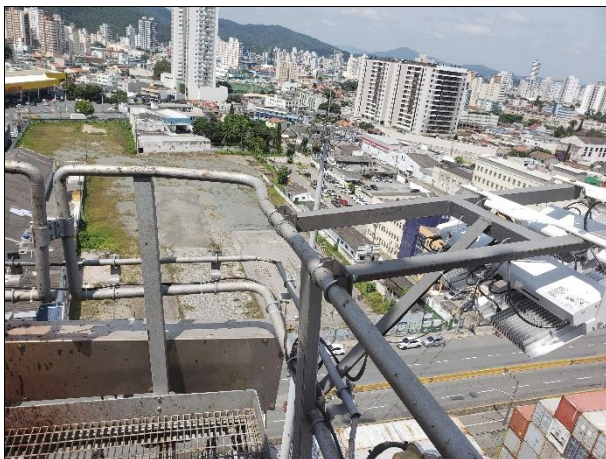
# item 33 – corrimão amassado

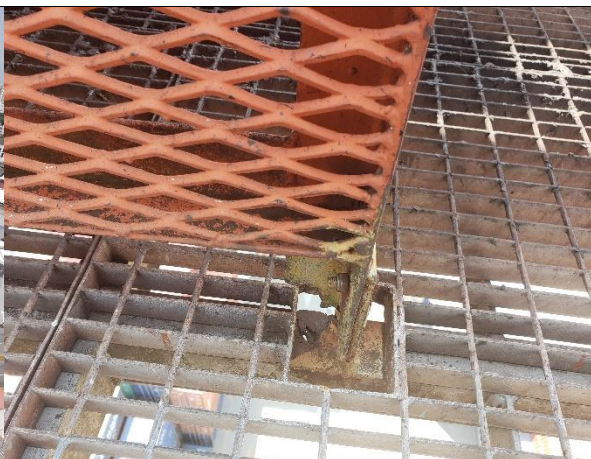
# item 33 – ponto de corrosão e parafuso solto na grade de proteção das polias.

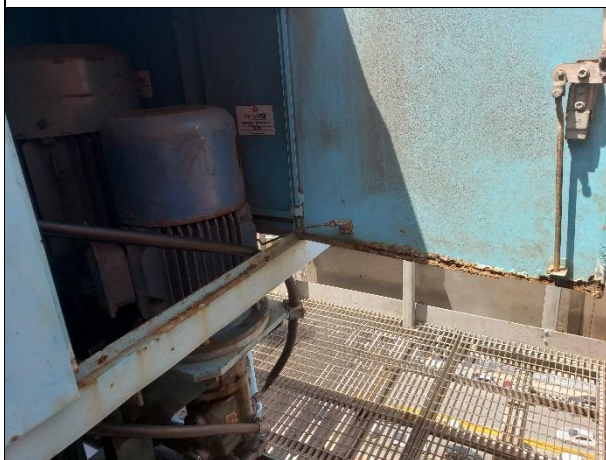
# item 33 – pontos de corrosão na casa de unidade hidráulica

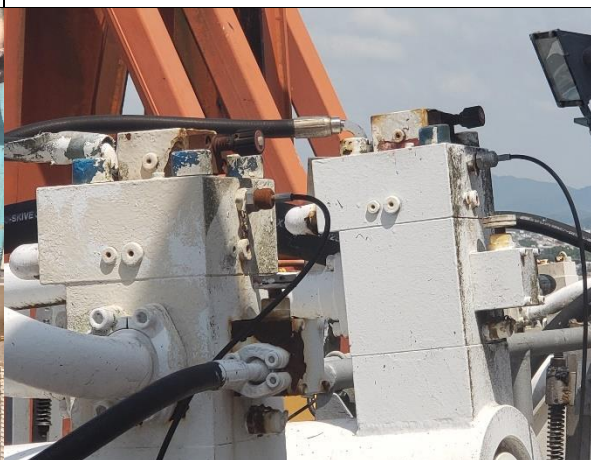
# item 39 – pontos de corrosão nos cilindros do TLS

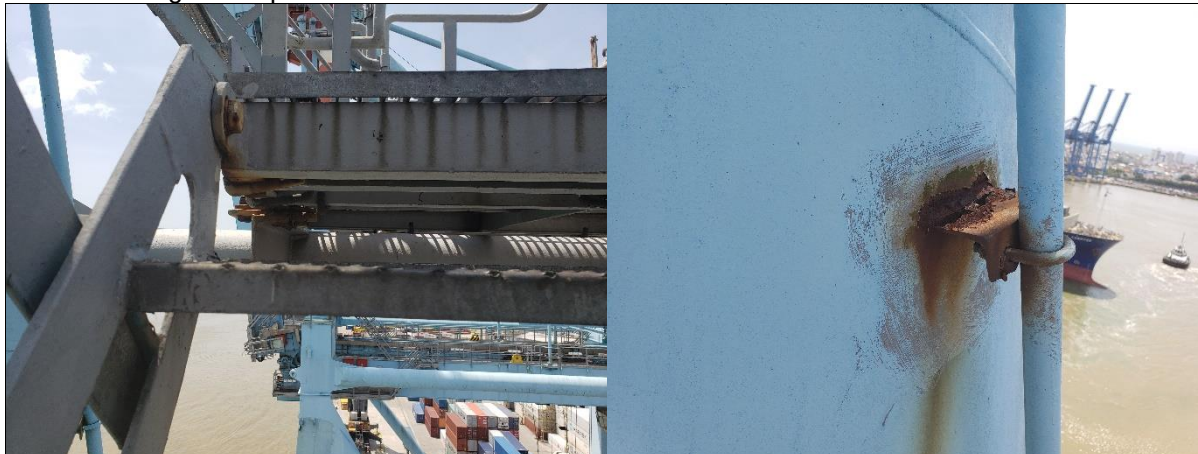
# item 54 – ponto de corrosão na escada de acesso ao APEX

#item 54 – ponto de corrosão no suporte de fixação do tubo de ar comprimido

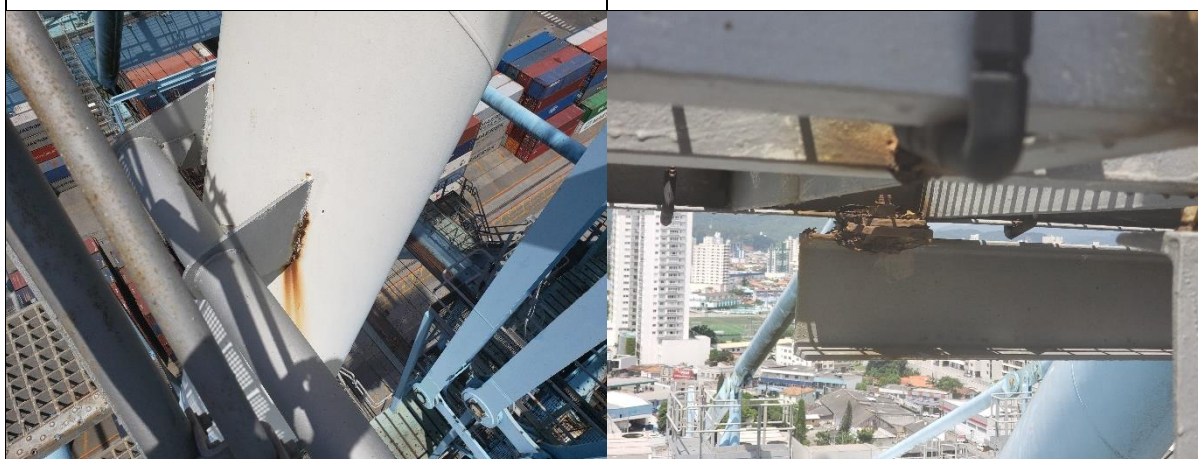
# item 54 – pontos de corrosão na junção de solda da estrutura da escada com tubo do APEX.

# item 54 – pontos de corrosão na base de fixação da passarela e escada de acesso ao APEX

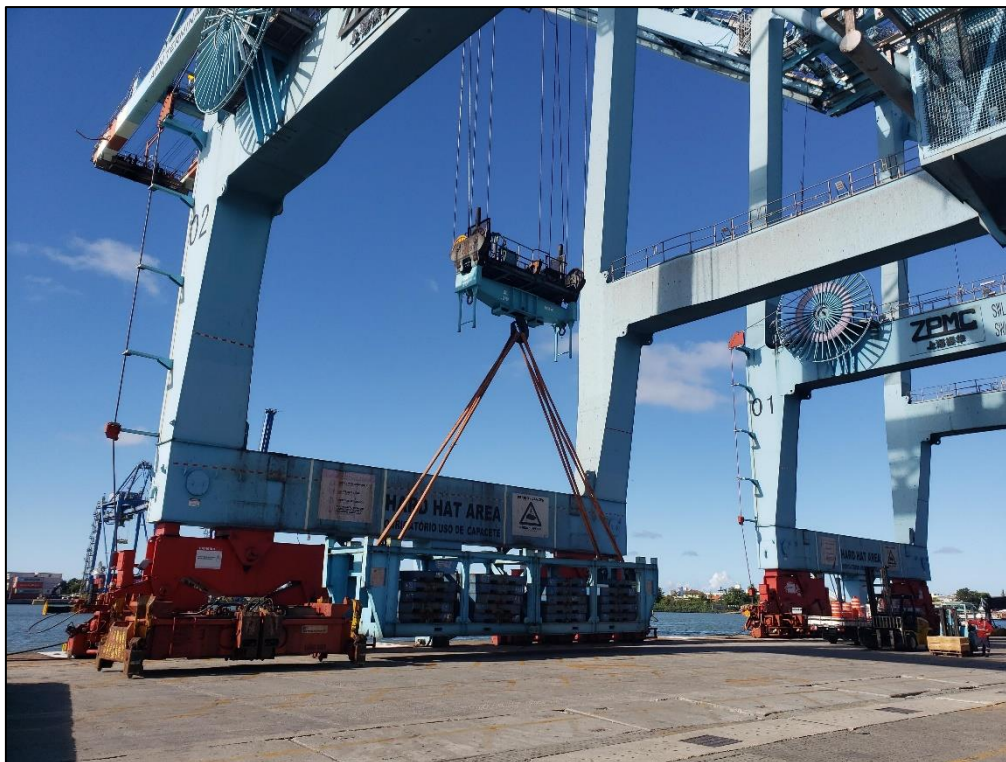
Figura 3. Teste de carga.

Não foram observadas anormalidades nos dispositivos mecânicos, hidráulicos, nem estruturais, durante nem após o teste.
