# **Certificado**

## **De teste de funcionamento, carga e inspeção visual do Guindaste**

**Equipamento: OHF-01**

## **CERTIFICADO DE INSPEÇÃO E TESTE DE EQUIPAMENTO**

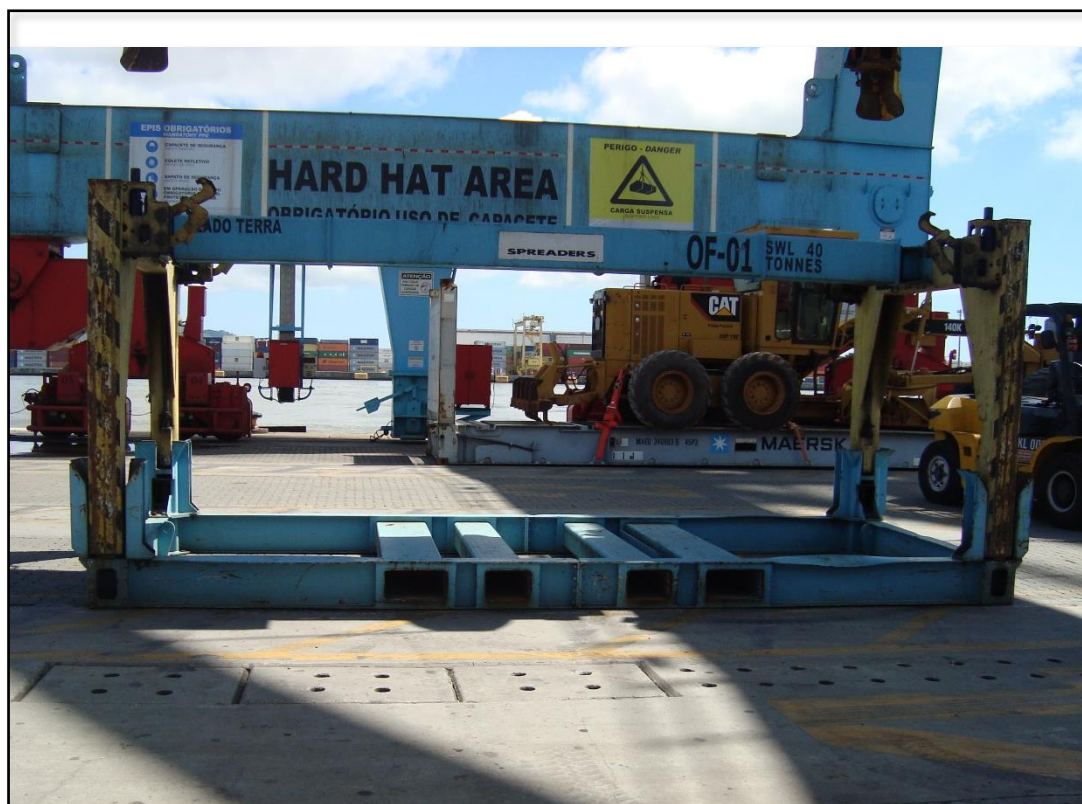
Figura 1. Spreader para carga de excesso, OHF-01.

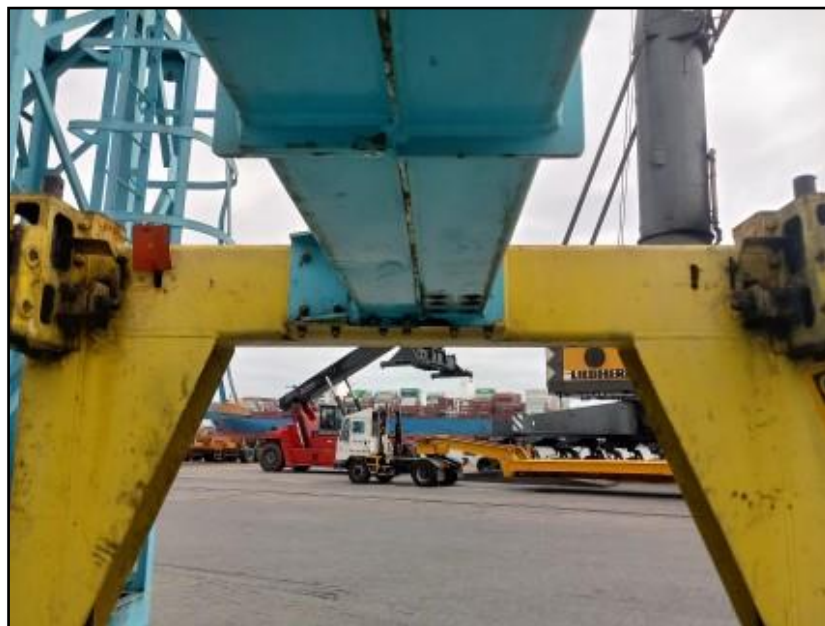
Local: Estrutura

Item # 02: indicador de posição do gancho do lado direito/terra está quebrado.

| ESTRUTURA e SISTEMA MECÂNICO | | |
|---|---|---|
| 2 | Verificar integridade da estrutura quanto a trincas e oxidação | pendente |

Ao término da inspeção, foi constatado que o equipamento satisfaz as condições básicas operacionais. Os itens pendentes podem ser posteriormente corrigidos, sem que isto comprometa o bom funcionamento do equipamento, nem sua segurança operacional.

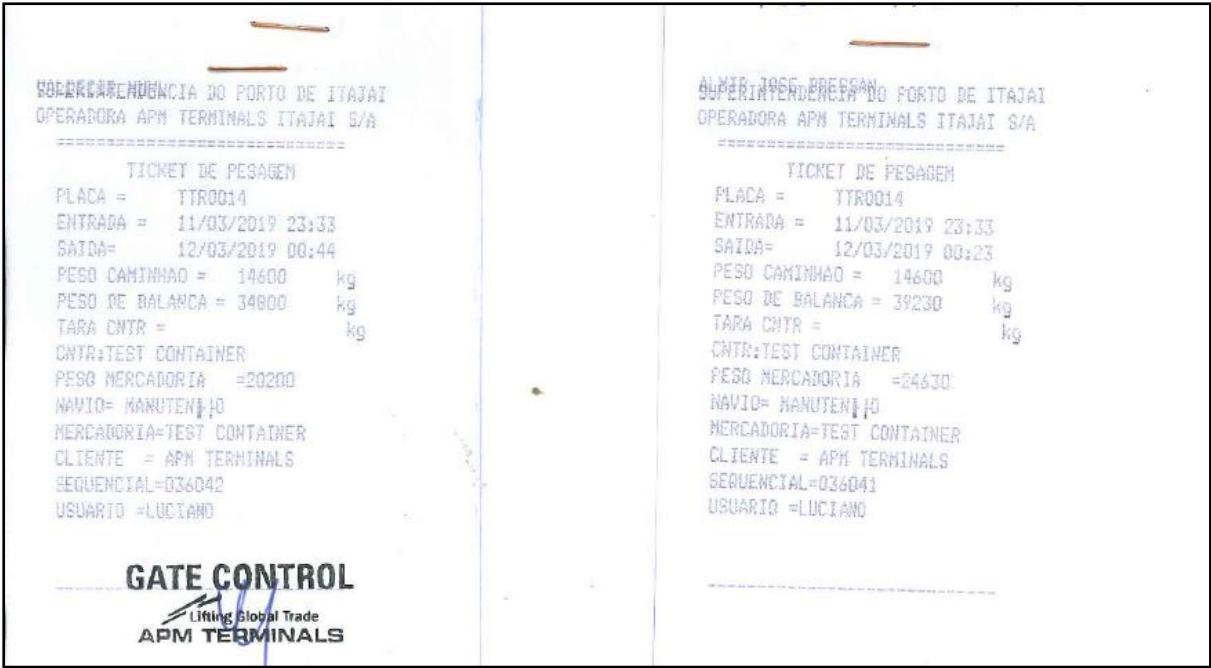
- Capacidade do equipamento (SWL): 40 toneladas.
- Carga de teste utilizada: 44,83 toneladas.

Figura 2. Comprovante de pesagem da carga de teste utilizada.

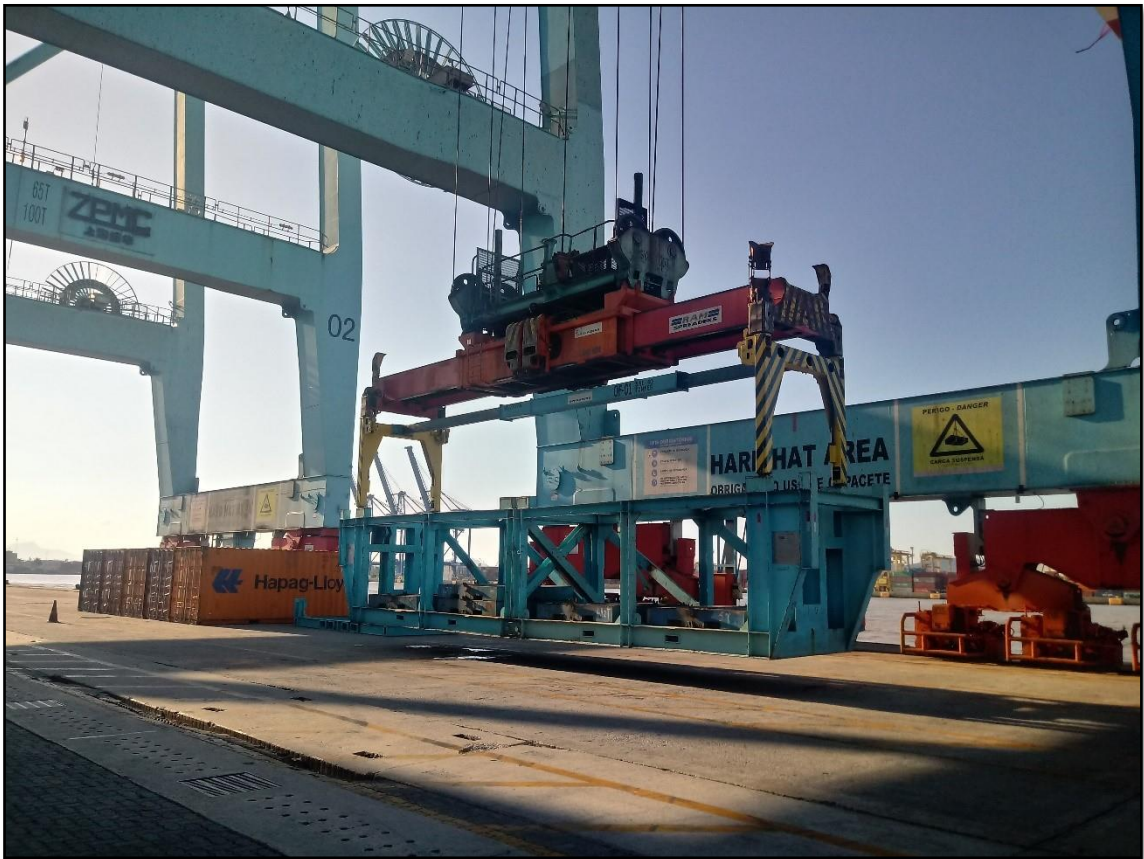
Figura 3. Teste de carga.

Não foram observadas anormalidades nos dispositivos mecânicos ou estruturais, durante nem após o teste.
