## **De teste de funcionamento, carga e inspeção visual do Guindaste**

**Equipamento: SPR-01**

# **LAUDO PERICIAL**

## **CERTIFICADO DE INSPEÇÃO E TESTE DE EQUIPAMENTO**

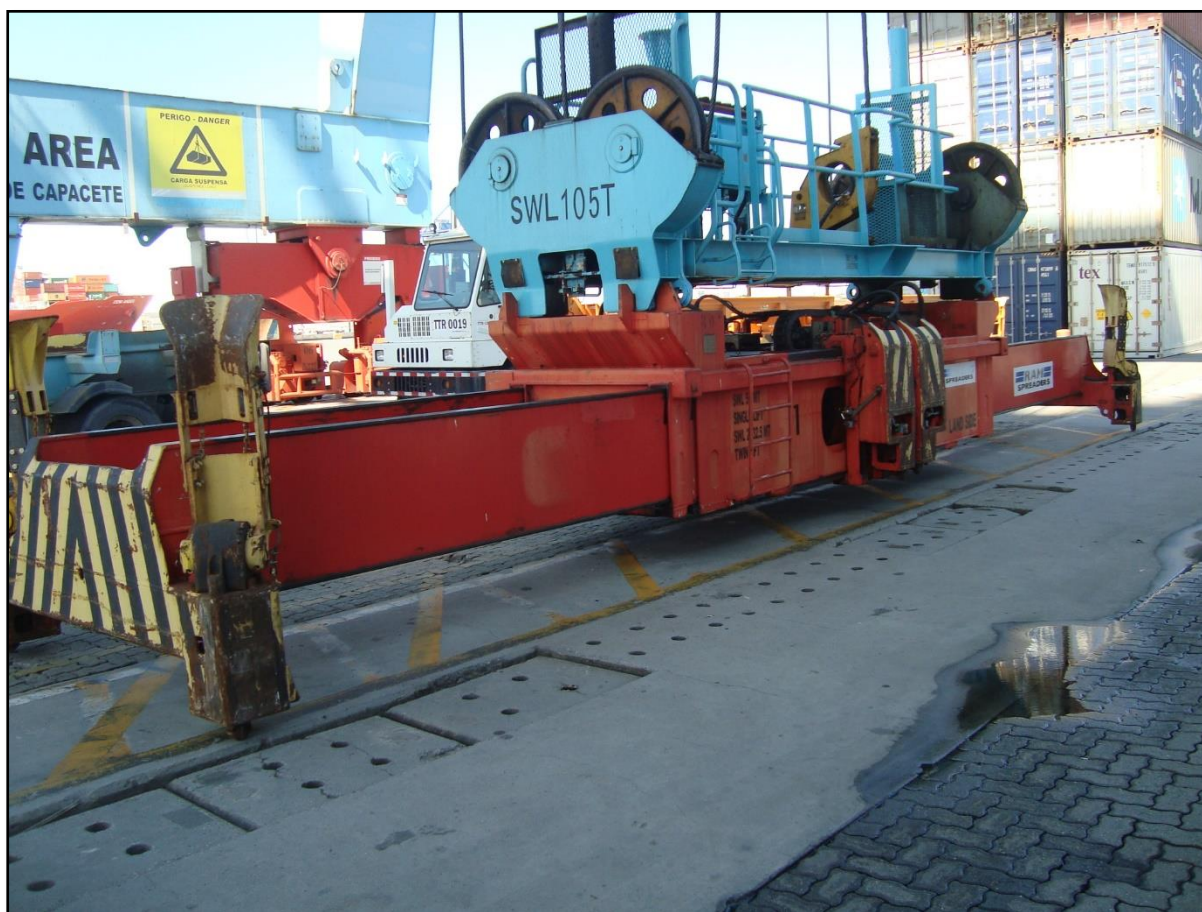
Figura 1. Spreader automático, SPR-01.

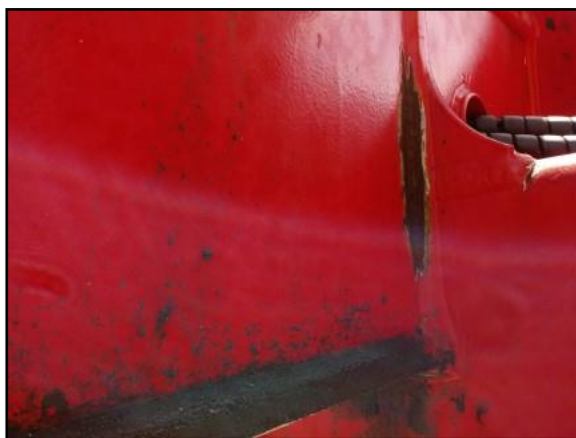
Local: Estrutura

| ESTRUTURA | | | |
|---|---|---|---|
| 2 | Verificar estrutura geral do spreader (inspeção de rachaduras) | | X |

Item # 02: pontos com corrosão na asa telescópica do spreader.

A tabela embaixo mostra o status dos itens encontrados até a data de emissão deste documento. Alguns pontos foram corrigidos após a vistoria inicial, enquanto que o resto permanece pendente e precisa ser corrigido, embora isto não comprometa o bom funcionamento do equipamento nem sua segurança operacional.

| ESTRUTURA | | |
|---|---|---|
| 2 | Verificar estrutura geral do spreader (inspeção de rachaduras) | pendente |

Ao término da inspeção, foi constatado que o equipamento satisfaz as condições básicas operacionais. Os itens pendentes podem ser posteriormente corrigidos, sem que isto comprometa o bom funcionamento do equipamento, nem sua segurança operacional.

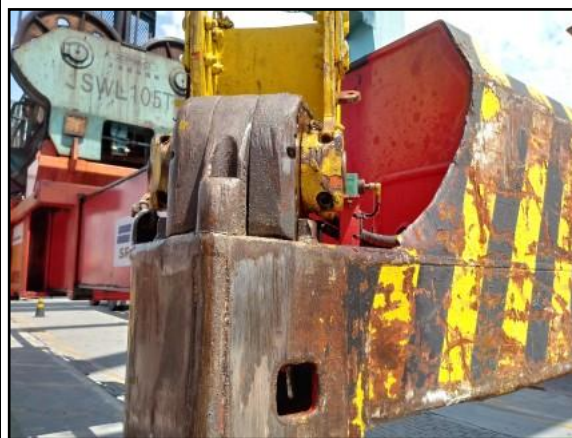
Local: Flippers

| ESTRUTURA | | | |
|---|---|---|---|
| 17 | Verificar motores hidráulicos dos flippers (vazamentos e fixação) | | X |

Item # 17: vazamento de óleo hidráulico no mancal do flipper lado direito/terra.

| ESTRUTURA | | |
|---|---|---|
| 17 | Verificar motores hidráulicos dos flippers (vazamentos e fixação) | pendente |

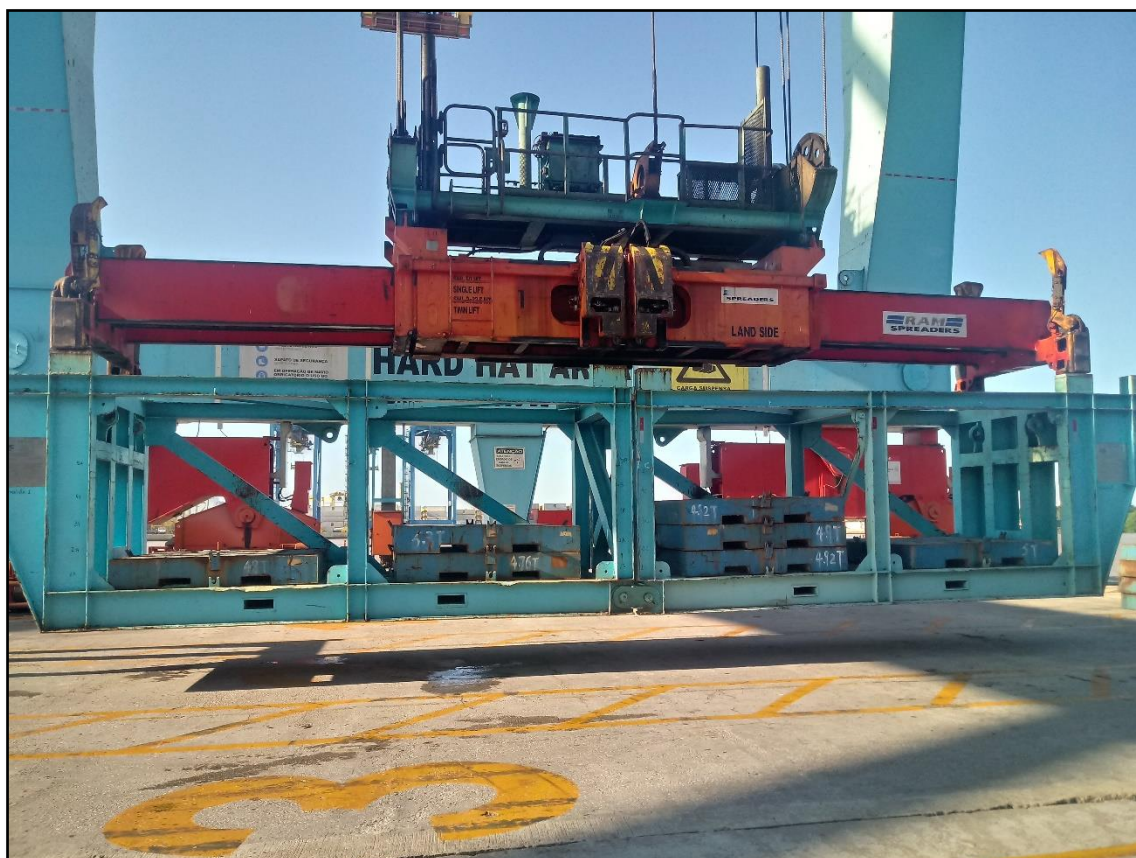
- Capacidade do equipamento (SWL): 50 toneladas.
- Carga de teste utilizada: 54,46 toneladas.

Figura 3. Teste de carga – Single Lift.

Não foram observadas anormalidades nos dispositivos mecânicos, hidráulicos, nem estruturais, durante nem após o teste.

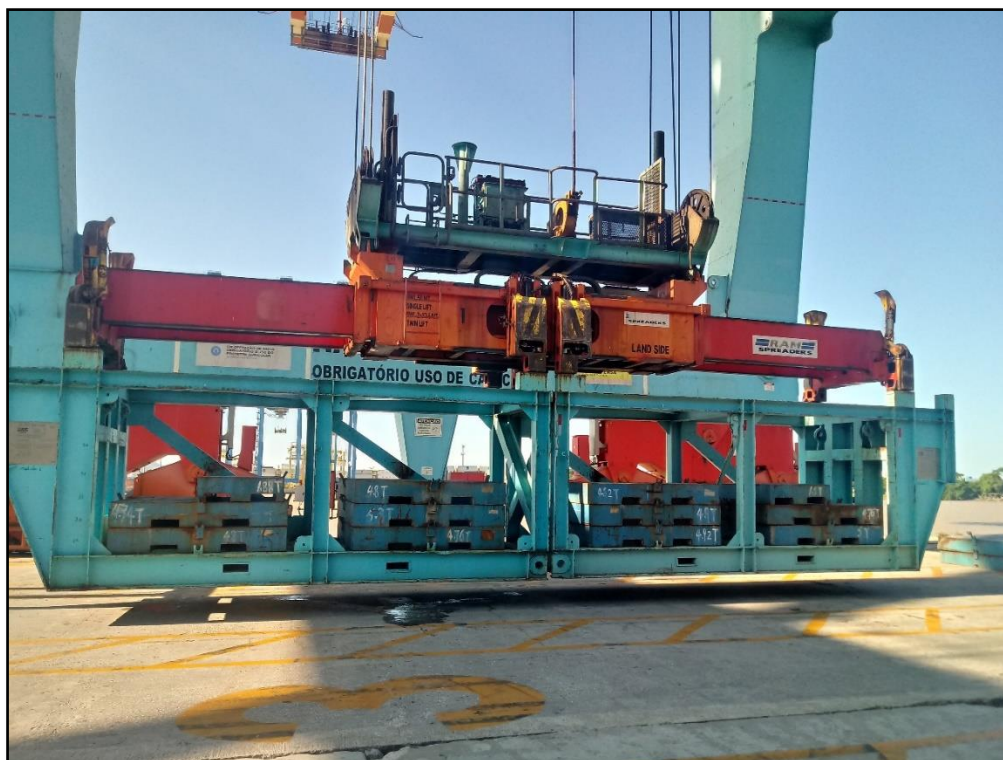
- Capacidade do equipamento (SWL): 65 toneladas.
- Carga de teste utilizada: 72,75 toneladas.

Figura 5. Teste de carga – Twin Lift.
