De teste de funcionamento, carga e inspeção visual do Overheight Frame

Equipamento: **OHF-02**

RELATÓRIO DE INSPEÇÃO E TESTE DE EQUIPAMENTO

OVERHEIGHT FRAME (OHF-02)

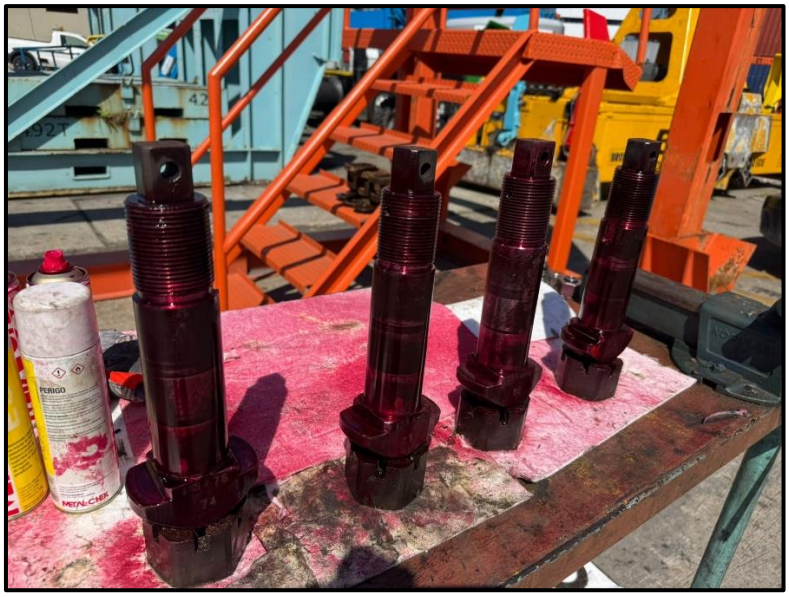
Após o termino da inspeção foi verificado que o equipamento está em condições normais de operação, possibilitando a realização do teste com carga. Foi realizado o teste de líquido penetrante e não foi identificado nenhuma anomalia.

Figura 1 - Teste de LP; Parte do liquido penetrante

Figura 2 – Teste de LP; Parte do revelador

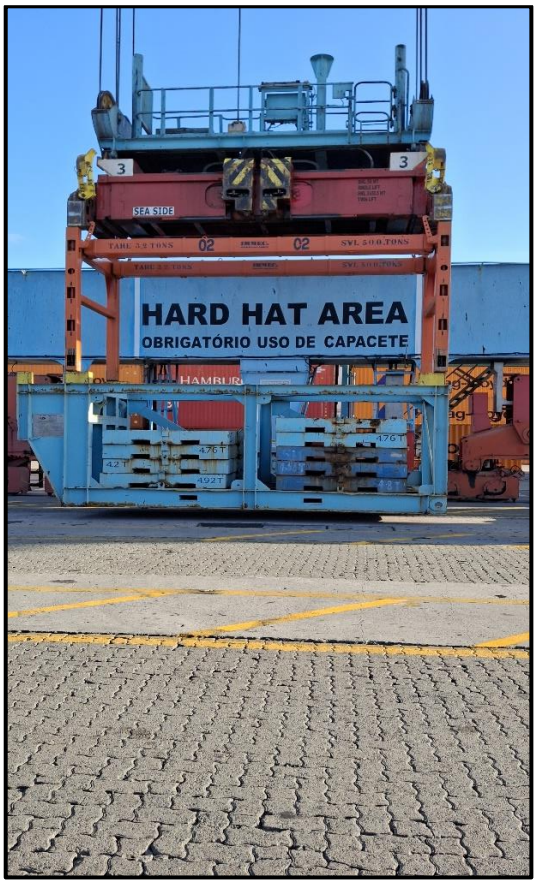
Figura 2 – Teste de carga

Foi realizado o teste de carga no equipamento, aplicando-se a carga de ensaio conforme especificações operacionais e critérios estabelecidos para verificação estrutural e funcional do dispositivo.

Ao término do ensaio, não foram constatadas deformações permanentes, trincas, ruídos anormais, falhas estruturais ou quaisquer anormalidades que comprometessem a integridade ou o funcionamento do equipamento.
