De teste de funcionamento, carga e inspeção visual do Spreader BROMMA

Equipamento: **SPR-07**

RELATÓRIO DE INSPEÇÃO E TESTE DE EQUIPAMENTO

SPREADER AUTOMÁTICO (SPR - 07)

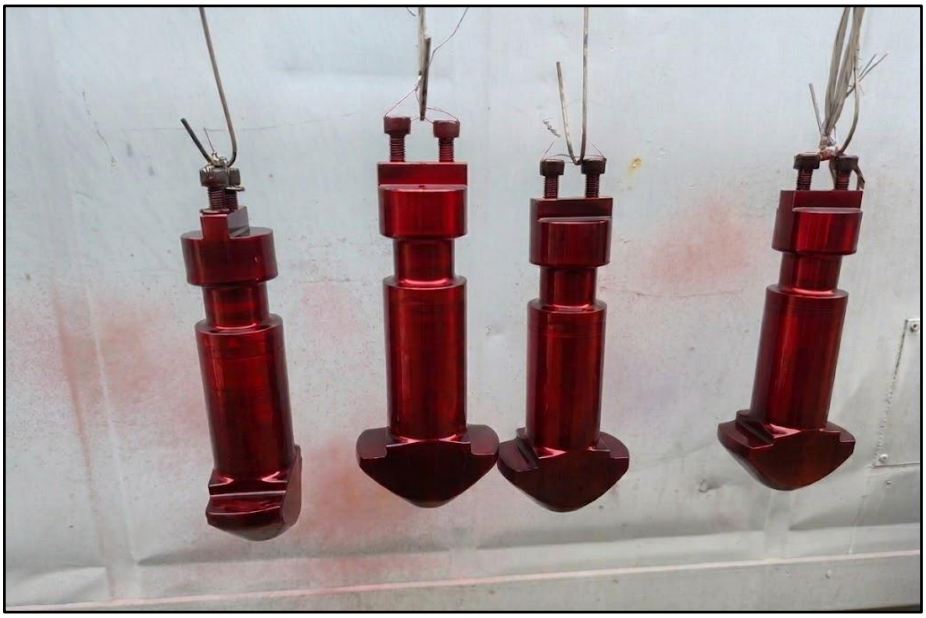
Figura 5 – Sistema de travamento #20, LP das asas do SPR07

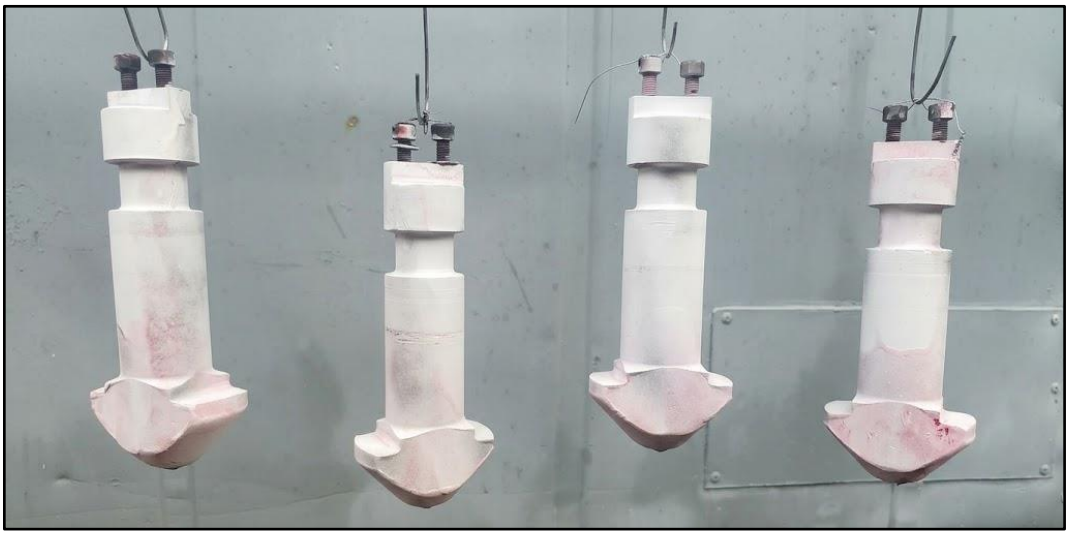
Figura 6 – LP Pinos Twist lock #20; Aplicação do líquido penetrante

Figura 7 – LP Pinos Twist lock #20; Aplicação do Revelador

A tabela abaixo mostra o status dos itens encontrados até a data de emissão deste documento. Alguns pontos foram corrigidos após a vistoria inicial, como o teste de líquido penetrante nos pinos do twist lock, exibindo nenhuma anomalia, os flippers com tricas e rachaduras foram reparados e foram feitas os apertos e reparos nas correntes de abertura e fechamento.
