De teste de funcionamento, carga e inspeção visual do Spreader Ram

RELATÓRIO DE INSPEÇÃO E TESTE DE EQUIPAMENTO

LAUDO PERICIAL CONFORME NORMA REGULAMENTADORA DE SEGURANÇA E SAÚDE NO TRABALHO PORTUÁRIO (NR-29)

SPREADER AUTOMÁTICO (SPR - 08)

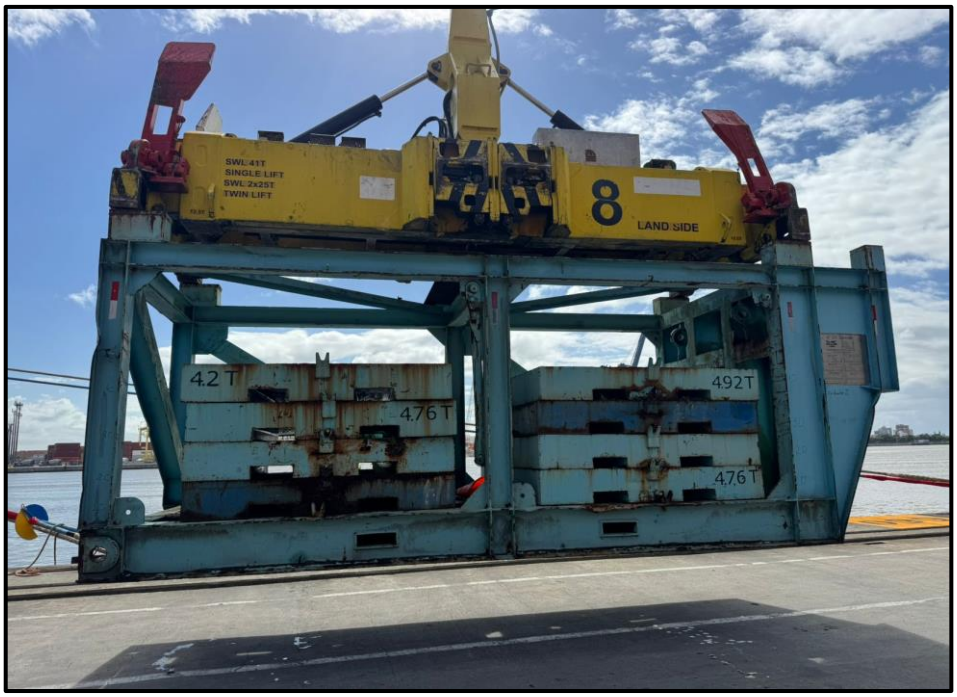
Figura 4 – Teste de carga do single twin

- Capacidade do equipamento (SWL): 41 toneladas;
- Carga de teste utilizada: 45,69 Toneladas

Ao término do ensaio, não foram constatadas deformações permanentes, trincas, ruídos anormais, falhas estruturais ou quaisquer anormalidades que comprometessem a integridade ou o funcionamento do equipamento.
