De teste de funcionamento, carga e inspeção visual do Guindaste de Cais

Equipamento: **STS-01**

Tipo: **GUINDASTE DE CAIS (PORTAINER) – SWL: 100 TONS**

RELATÓRIO DE INSPEÇÃO E TESTE DE EQUIPAMENTO

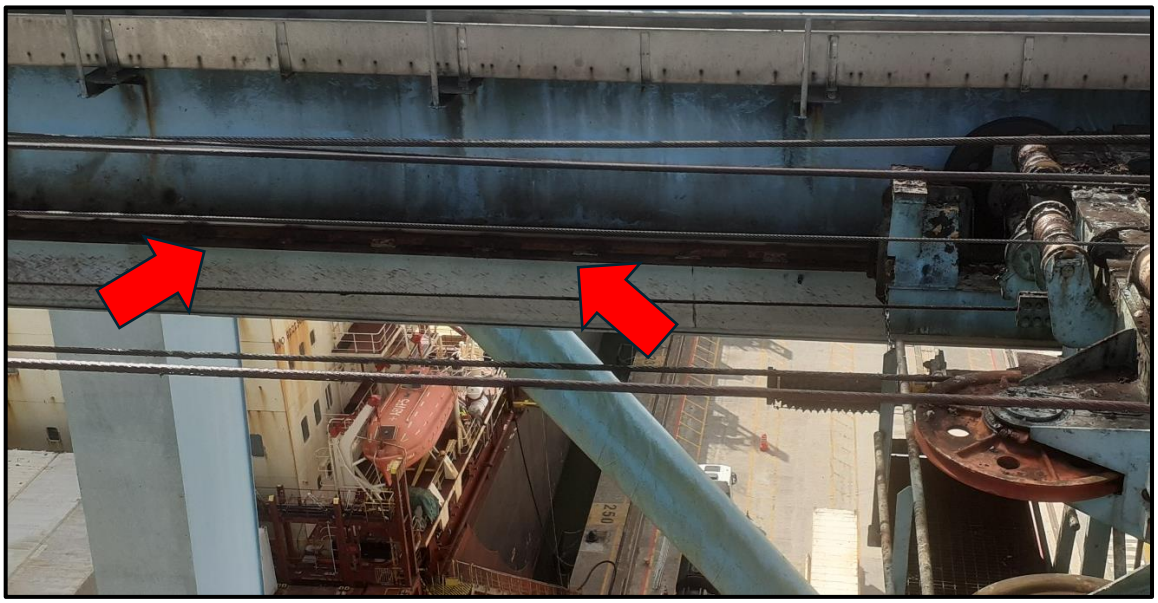
Figura 1 – Gantry #5, pontos com corrosão na estrutura e no gantry

VERIFICAR PONTOS COM CORROSÃO ACENTUADA - C( ) NC(✓) NR( ) = Realizar tratamento de corrosão nos gantry
