*Equipamento: SPR-07*

*Tipo: ACESSÓRIO PARA GUINDASTE*

# **LAUDO PERICIAL**

## **CERTIFICADO DE INSPEÇÃO E TESTE DE EQUIPAMENTO**

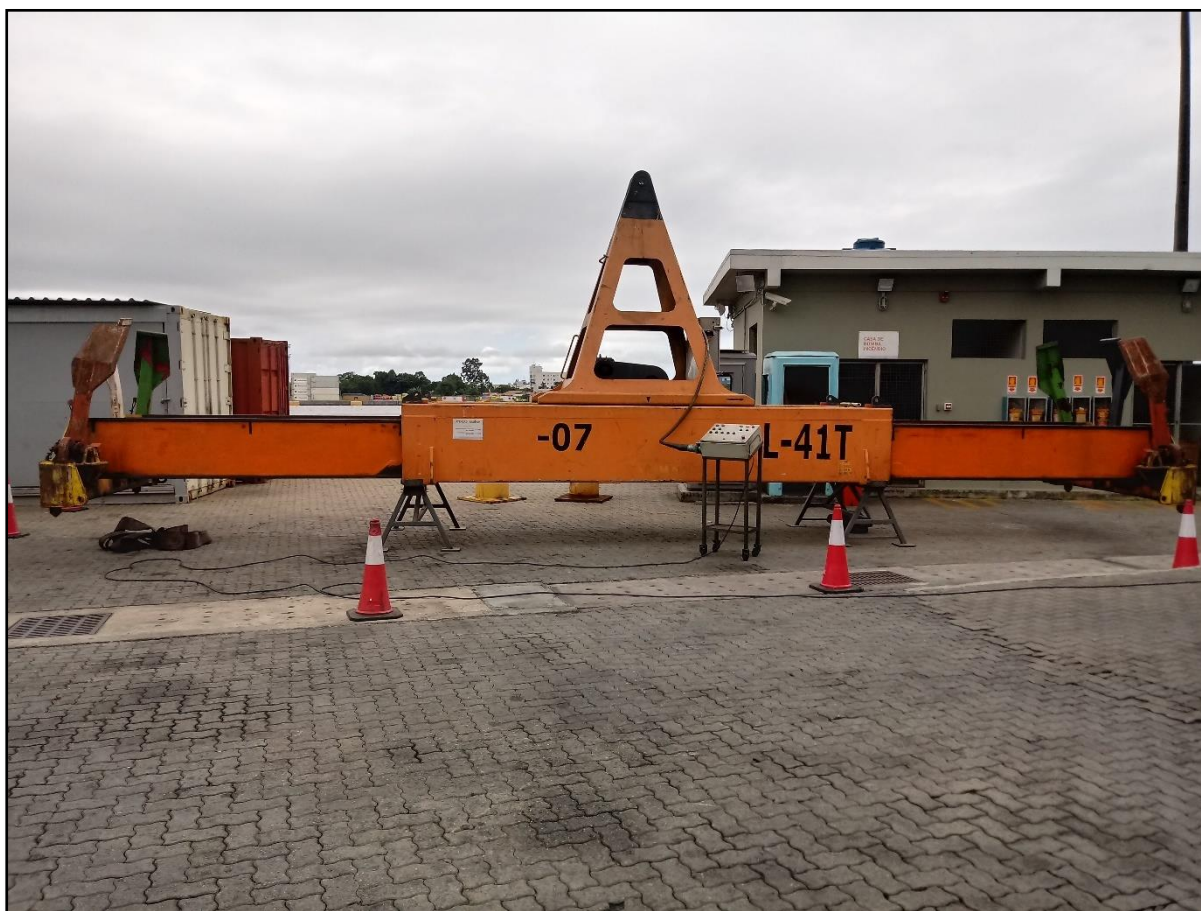
Figura 1. Spreader automático, SPR-07.

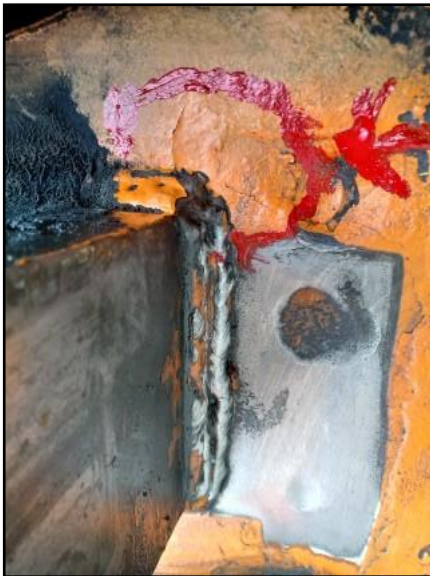
Local: Estrutura geral  
Item # 02: trinca no canto da viga telescópica  
lado flipper vermelho/preto.  
Status: **corrigido**

| ESTRUTURA | | |
|---|---|---|
| 2 | Verificar estrutura geral do spreader (inspeção de rachaduras) | corrigido |

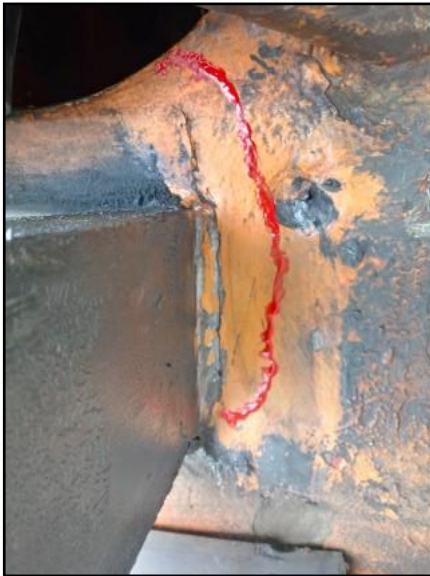
Local: Estrutura geral  
Item # 02: trinca no canto da viga telescópica  
lado flipper branco/verde.  
Status: **corrigido**

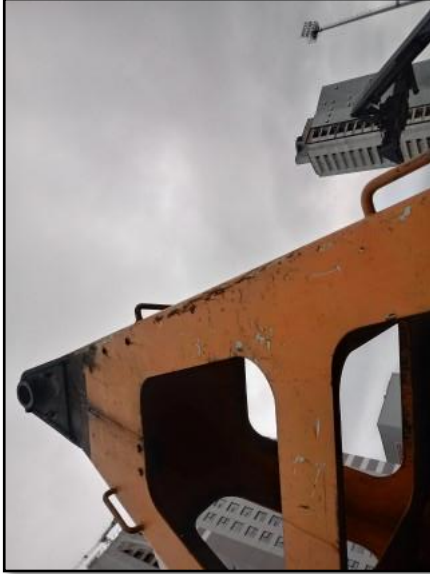
Local: Capela  
Item # 02: pontos de corrosão na estrutura do  
gravity point.  
Status: **corrigido**

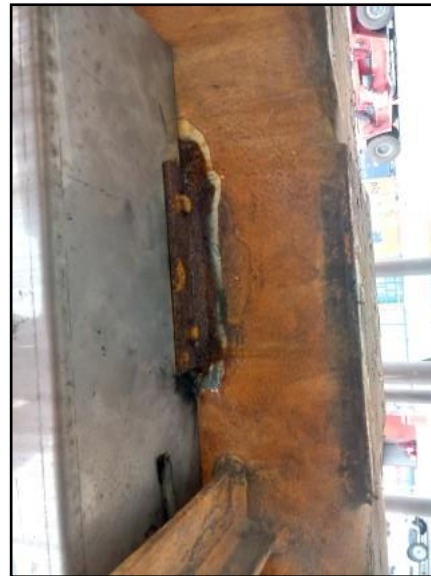
Local: Estrutura geral  
Item # 02: corrosão no suporte de fixação da  
caixa de comando elétrico.  
Status: **corrigido**

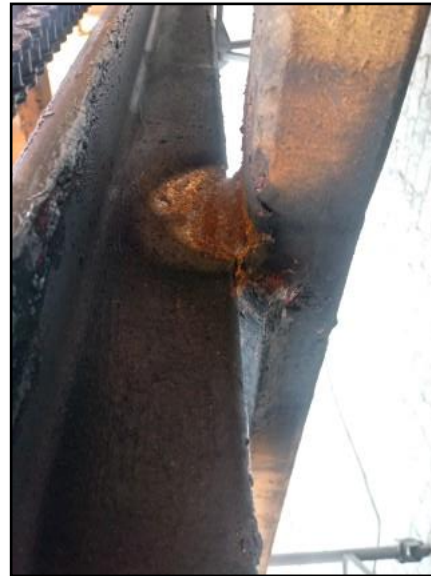
Local: Estrutura geral  
Item # 02: corrosão no suporte da calha da  
corrente de abertura do spreader.  
Status: **corrigido**

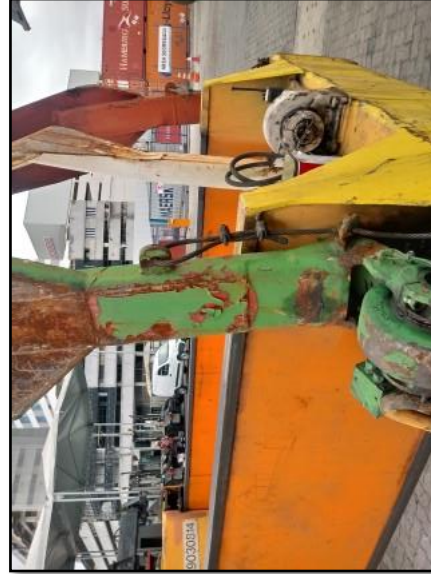
Local: Flippers  
Item # 13: corrosão na estrutura dos flippers.  
Status: **corrigido**

| ESTRUTURA | | |
|---|---|---|
| 13 | Verificar flippers (funcionamento e estrutura) | corrigido |

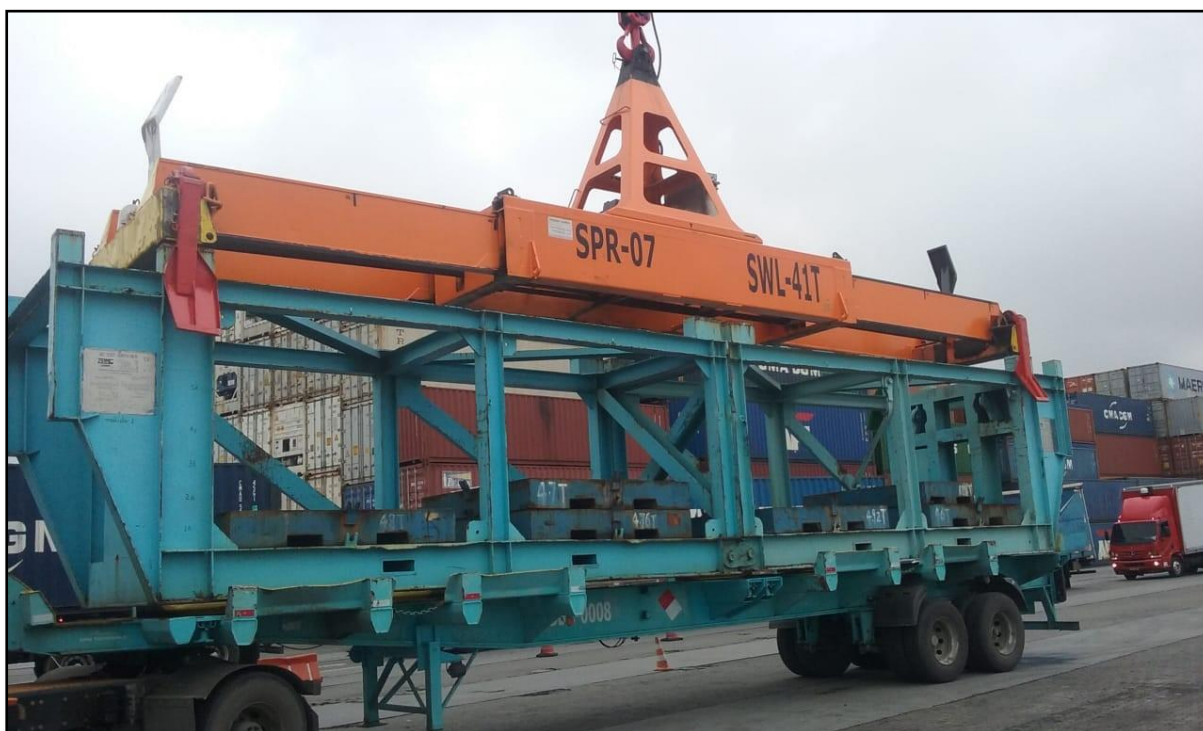
Figura 3. Teste de carga.

Não foram observadas anormalidades nos dispositivos mecânicos, hidráulicos, nem estruturais, durante nem após o teste.
