*Equipamento: **SPR-08***

*Modelo: **2740PT***

# **LAUDO PERICIAL**

## **CERTIFICADO DE INSPEÇÃO E TESTE DE EQUIPAMENTO**

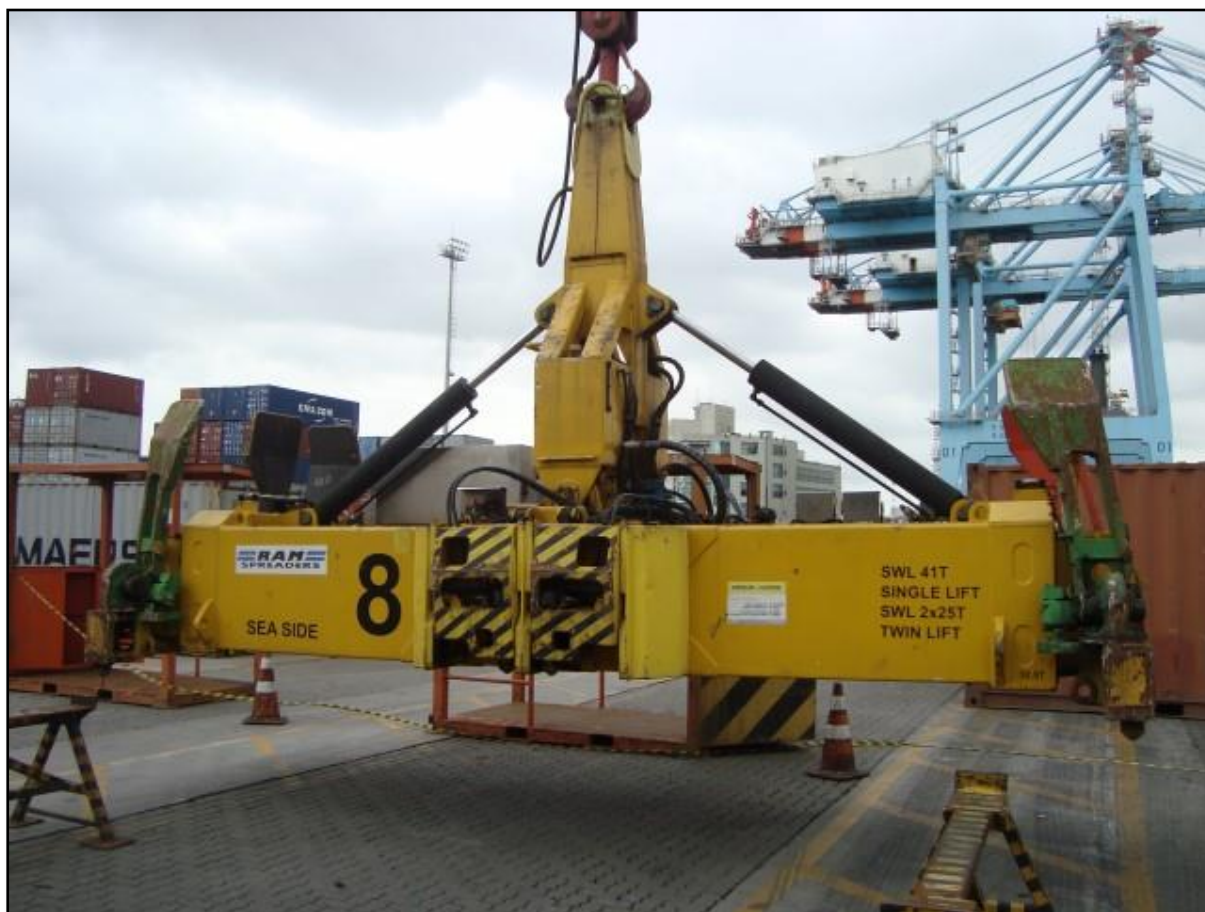
Figura 1. Spreader automático, SPR-08.

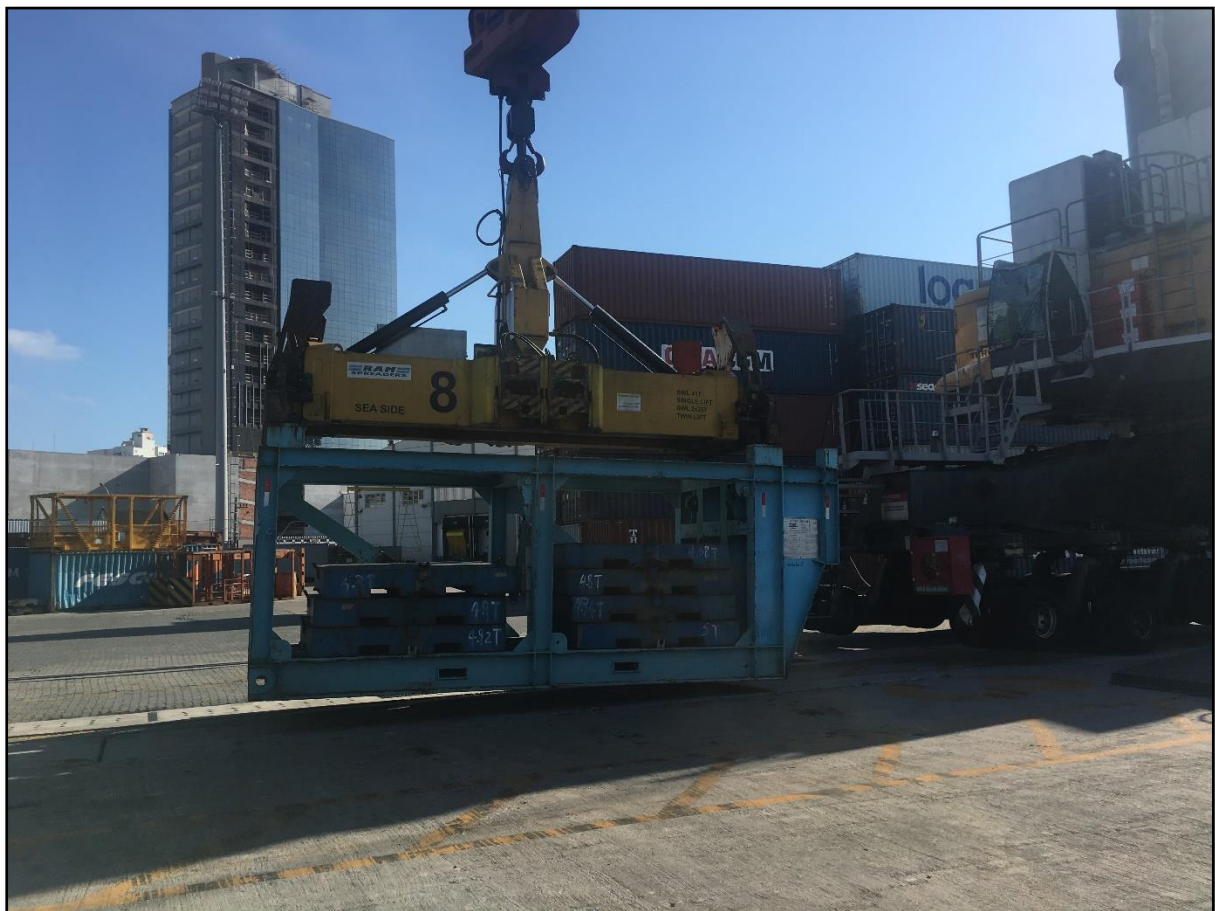
- Capacidade do equipamento (SWL): 41 toneladas.
- Carga de teste utilizada: 44,83 toneladas.

Figura 3. Teste de carga – Single Lift.

Não foram observadas anormalidades nos dispositivos mecânicos, hidráulicos, nem estruturais, durante nem após o teste.

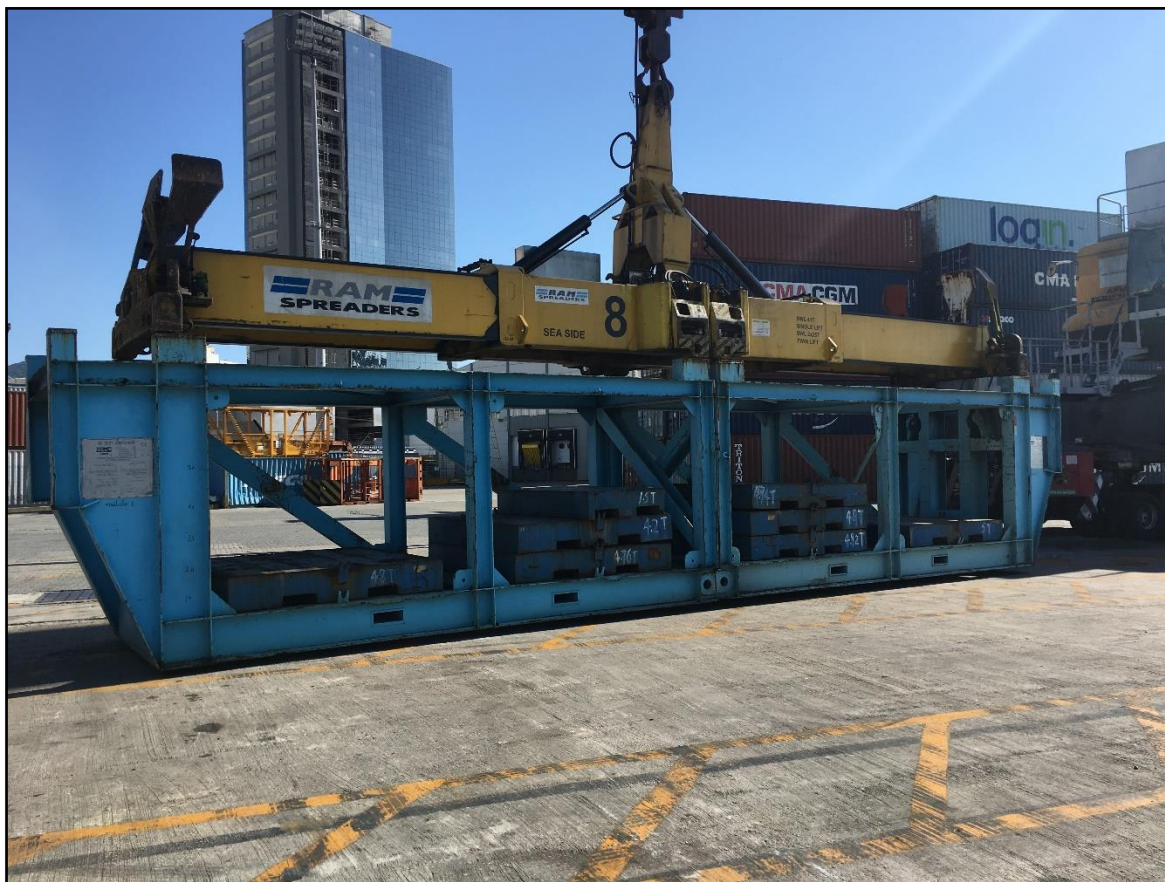
- Capacidade do equipamento (SWL): 50 toneladas.
- Carga de teste utilizada: 54,46 toneladas.

Figura 5. Teste de carga – Twin Lift.
