*Equipamento: SPR-09*

*Modelo: 2740PT*

# **LAUDO PERICIAL**

## **CERTIFICADO DE INSPEÇÃO E TESTE DE EQUIPAMENTO**

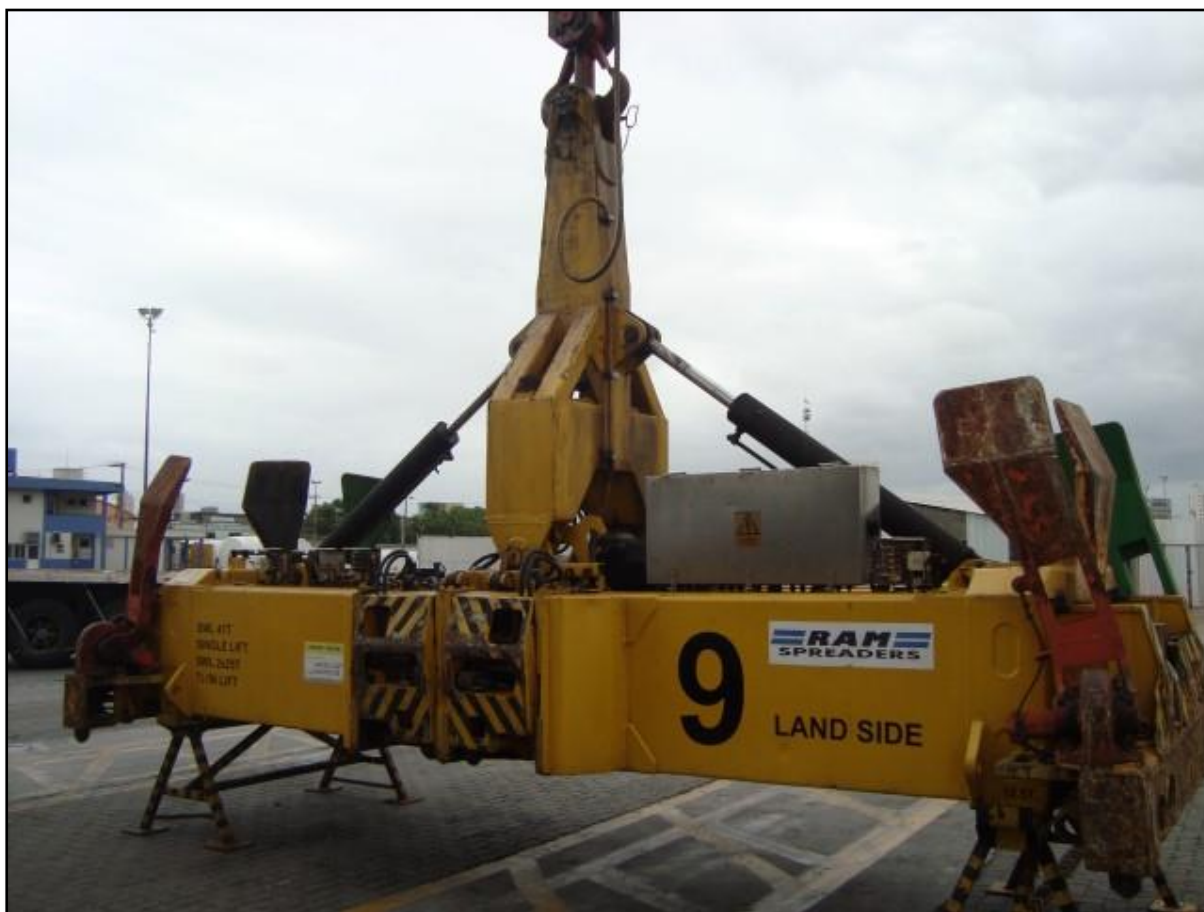
Figura 1. Spreader automático, SPR-09.

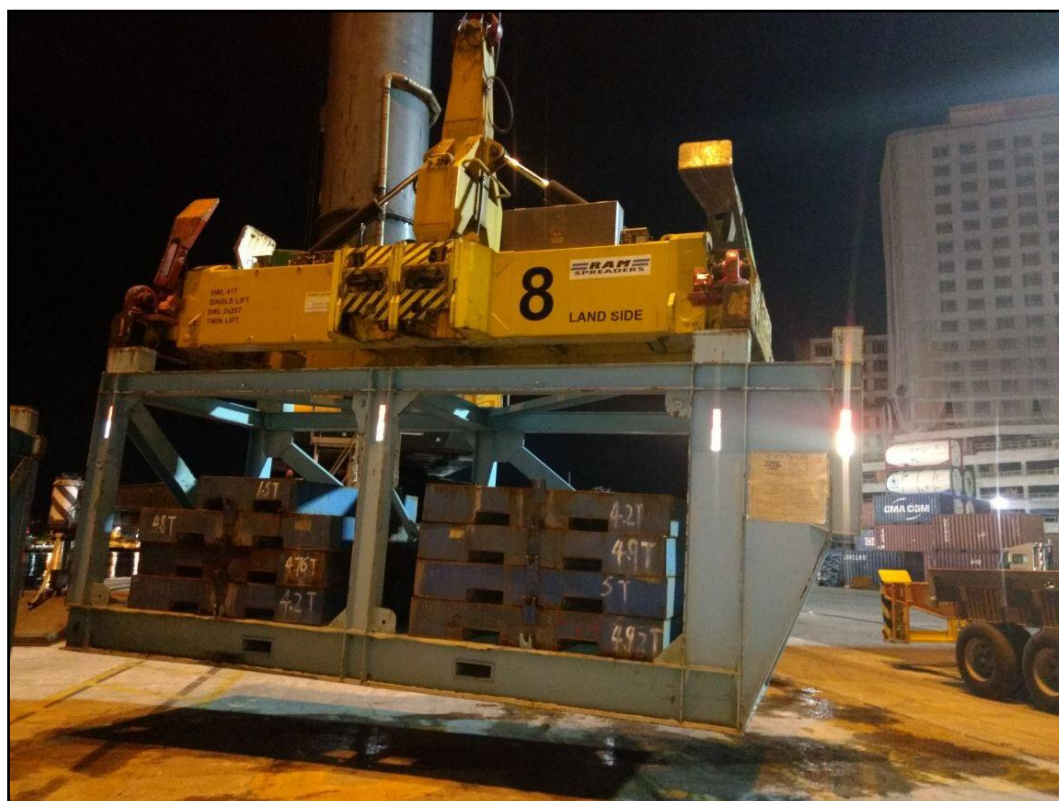
- Capacidade do equipamento (SWL): 41 toneladas.
- Carga de teste utilizada: 46,01 toneladas.

Figura 3. Teste de carga – Single Lift.

Não foram observadas anormalidades nos dispositivos mecânicos, hidráulicos, nem estruturais, durante nem após o teste.
