# **LAUDO PERICIAL**

## **CERTIFICADO DE INSPEÇÃO E TESTE DE EQUIPAMENTO**

Laudo Técnico para Certificação de Inspeção e Teste de Carga em equipamento nos termos da Legislação Federal relativa à Segurança e Saúde no Trabalho Portuário.

| TIPO: | | | TAG: |
|---|---|---|---|
| EMPILHADEIRA GRANDE PORTE (REACH-STACKER) | | | RSK-0030 |

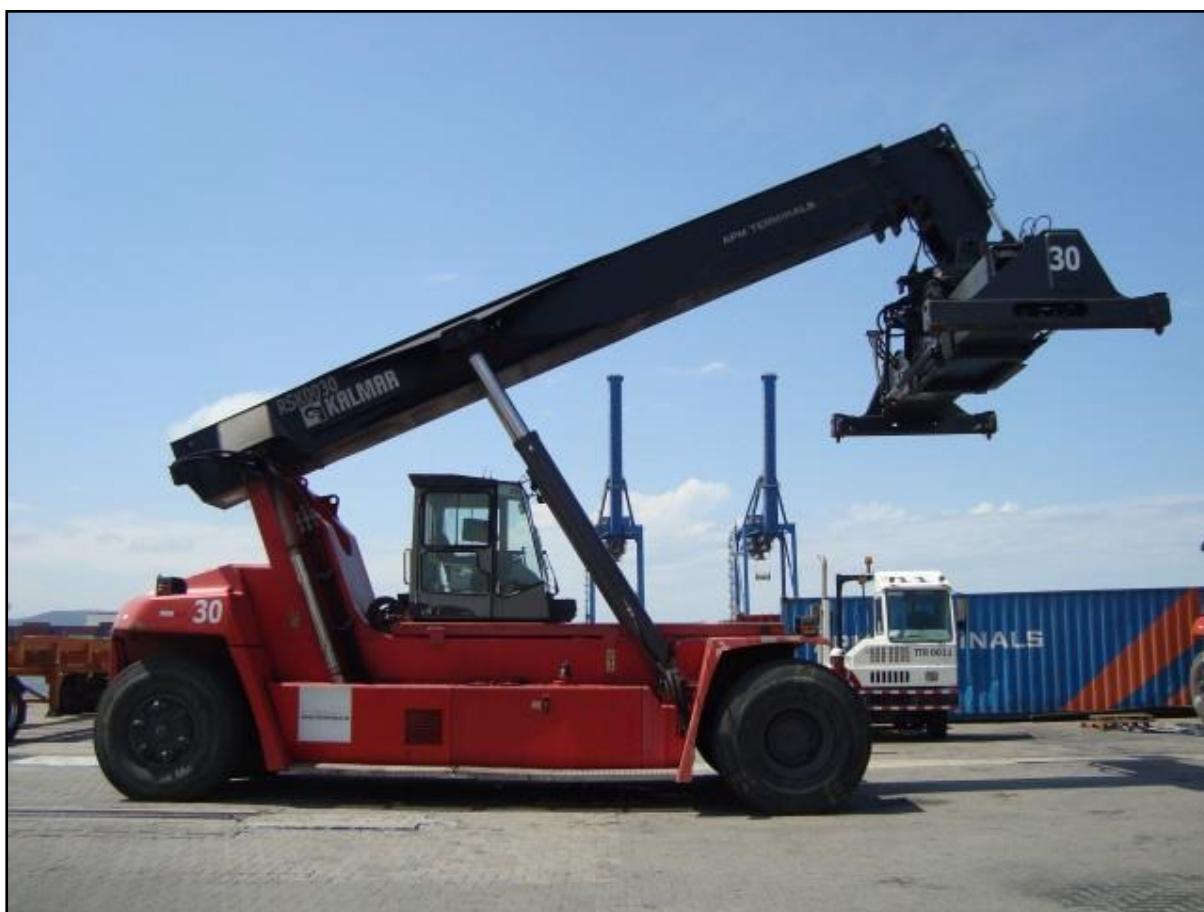
Figura 1. Empilhadeira de grande porte (Reach-Stacker), RSK-0030.

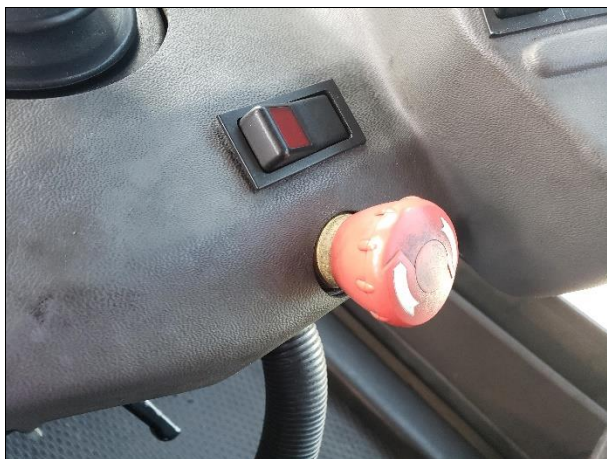
Figura - 2

| CABINE | | |
|---|---|---|
| 2 | Verificar integridade e funcionamento do botão de emergência | X |

# item 2 – botão de emergencia solto

Os itens a seguir permanecem pendentes até a data de emissão deste documento e precisam ser corrigidos, embora isto não comprometa o bom funcionamento do equipamento nem sua segurança operacional.

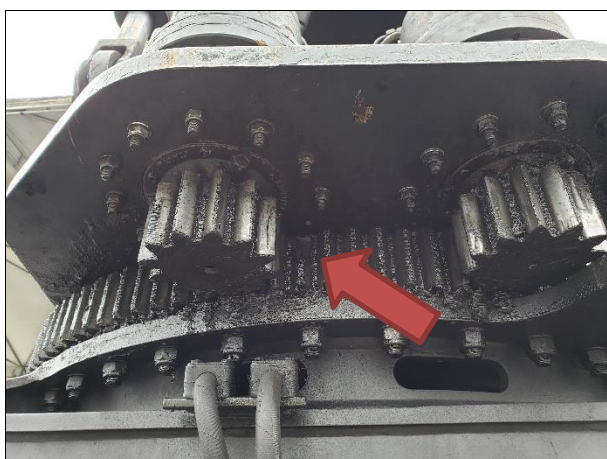
Figura - 3

| SPREADER | | |
|---|---|---|
| 30 | Verificar conservação e integridade da coroa de giro do spreader | X |

# item 30 – pedaço do dente da coroa de giro quebrado

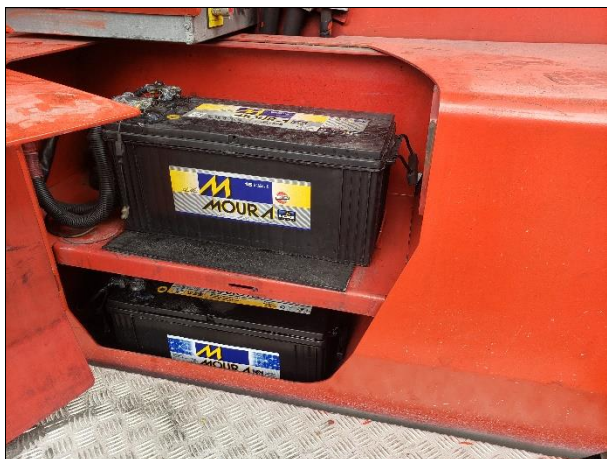
Figura – 4

| No. | Item | OK | Não OK |
|---|---|---|---|
| 38 | Verificar conservação fixação das baterias bem como dos cabos dos polos (+) e (-) | | X |

# item 38 – bateria sem cinta de fixação

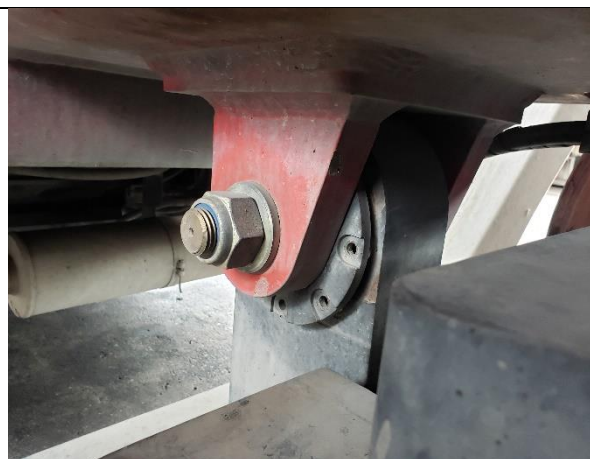
Figura - 5

| No. | Item | OK | Não OK |
|---|---|---|---|
| 42 | Verificar integridade e conservação da manga de eixo e link articulador de direção | | X |

# item 42 – bucha da balança com desgaste

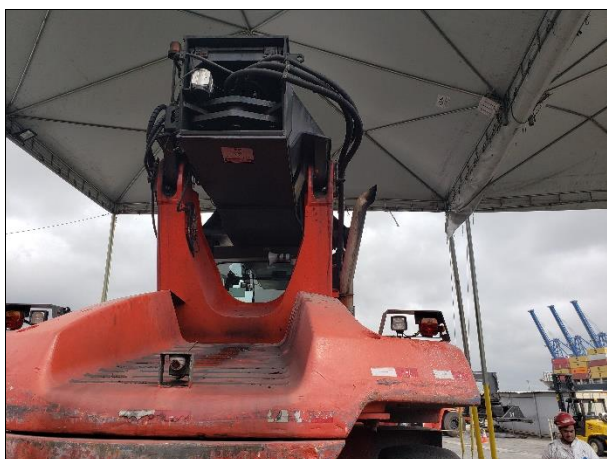
Figura - 6

| No. | Item | pendente |
|---|---|---|
| 46 | Verificar vazamentos no cilindro de extensão da lança | X |

# item 46 – pequeno vazamento no cilindro de extensão

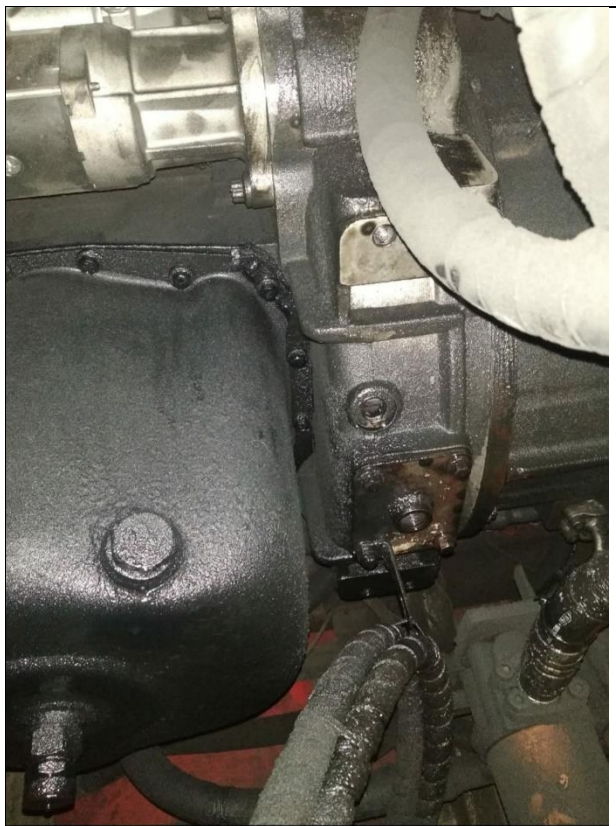
Figura - 7

| No. | Item | pendente |
|---|---|---|
| 76 | Verificar presença de vazamentos no cárter do motor diesel | X |

# item 76 – vazamento no carter do motor

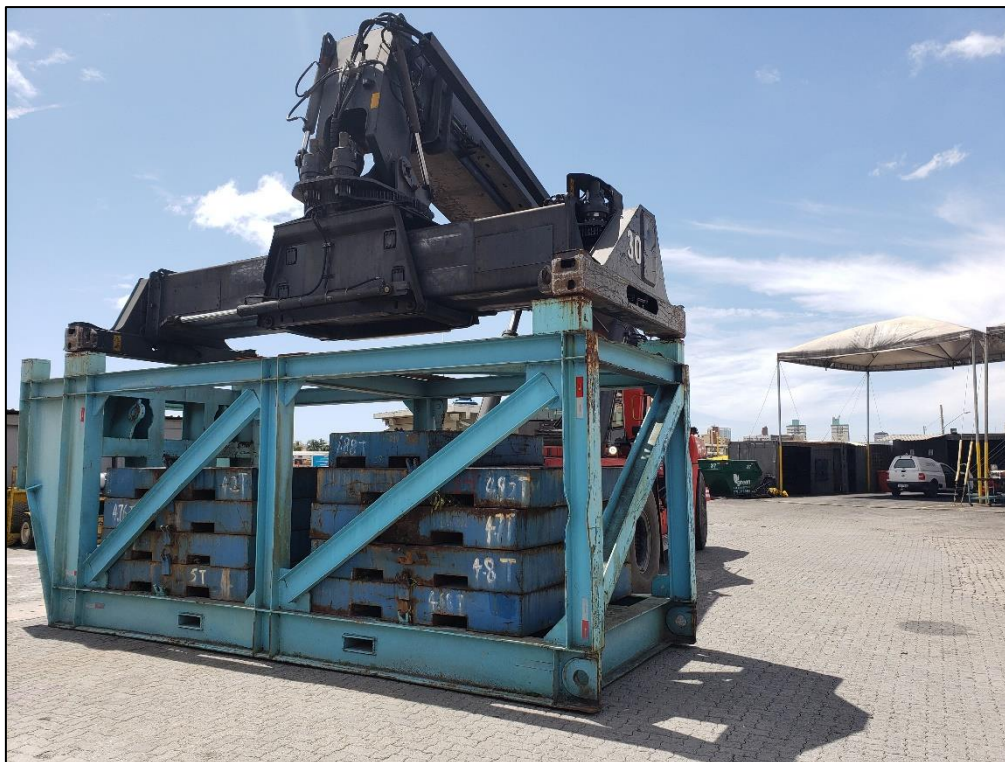
- Capacidade do equipamento (SWL): 45 toneladas.
- Carga de teste utilizada: 50,240 toneladas.

Figura – 9 Teste de carga.

Não foram observadas anormalidades nos dispositivos mecânicos, hidráulicos, nem estruturais, durante nem após o teste.
