# **LAUDO PERICIAL**

## **CERTIFICADO DE INSPEÇÃO E TESTE DE EQUIPAMENTO**

| TIPO: | | | TAG: |
|---|---|---|---|
| SPREADER AUTOMÁTICO | | | SPR-09 |
| 2740PT/A748/01 | 2013 | 10,7 T | 41 TON (single)<br>2x25 TON (twin) |

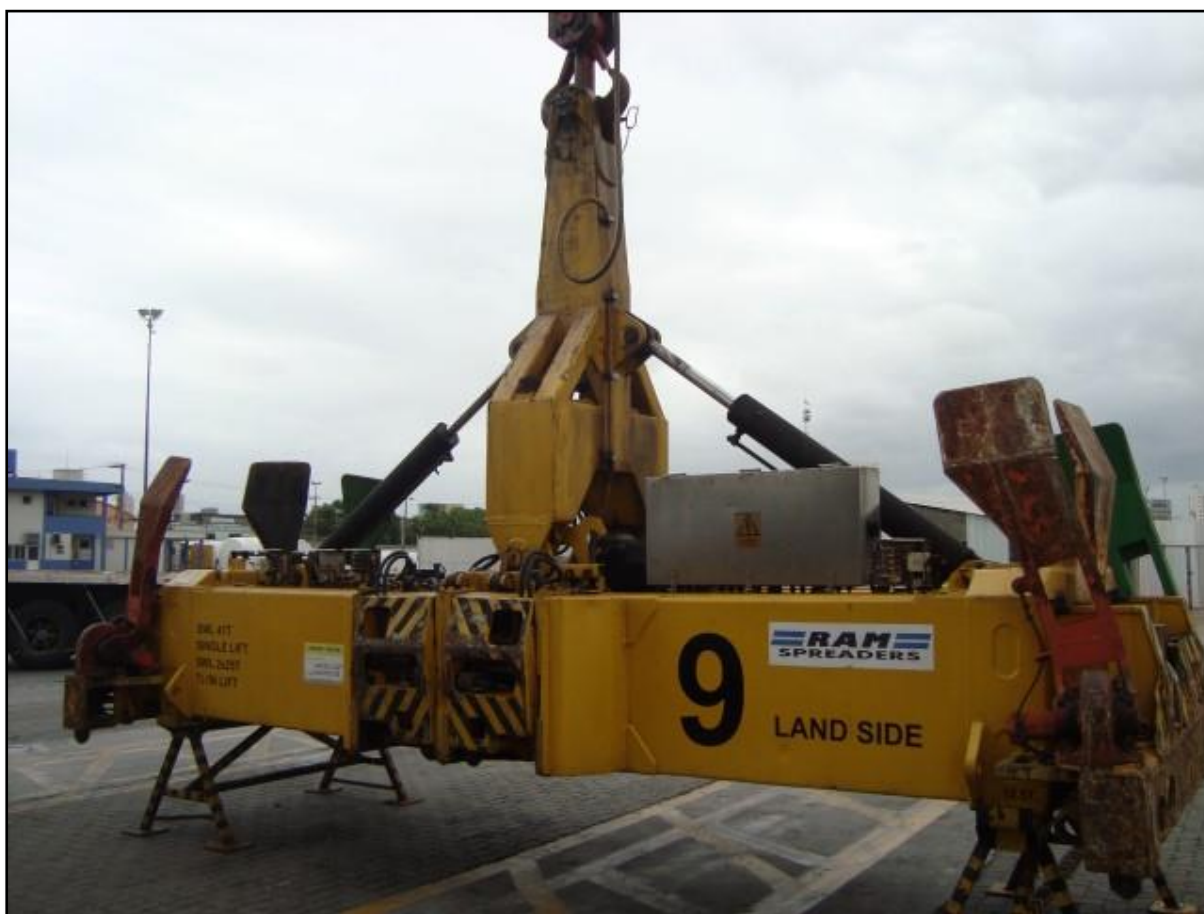
Figura 1. Spreader automático, SPR-09.

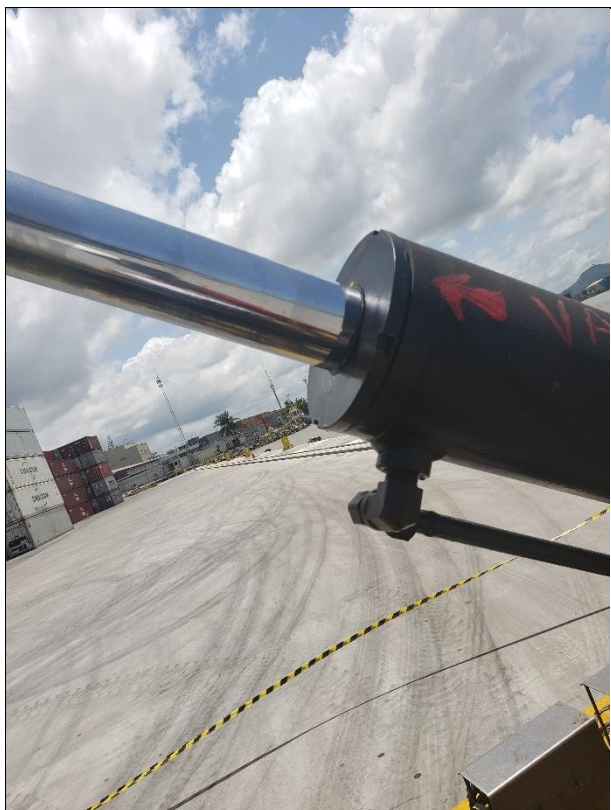
# item 2 – pequeno vazamento de óleo na tampa do cilindro do gravity point

Os itens a seguir permanecem pendentes até a data de emissão deste documento e precisam ser corrigidos, embora isto não comprometa o bom funcionamento do equipamento nem sua segurança operacional.

| SISTEMA ELÉTRICO e HIDRÁULICO | | |
|---|---|---|
| 8 | Verificar vazamentos hidráulicos em blocos, mangueiras e válvulas | X |

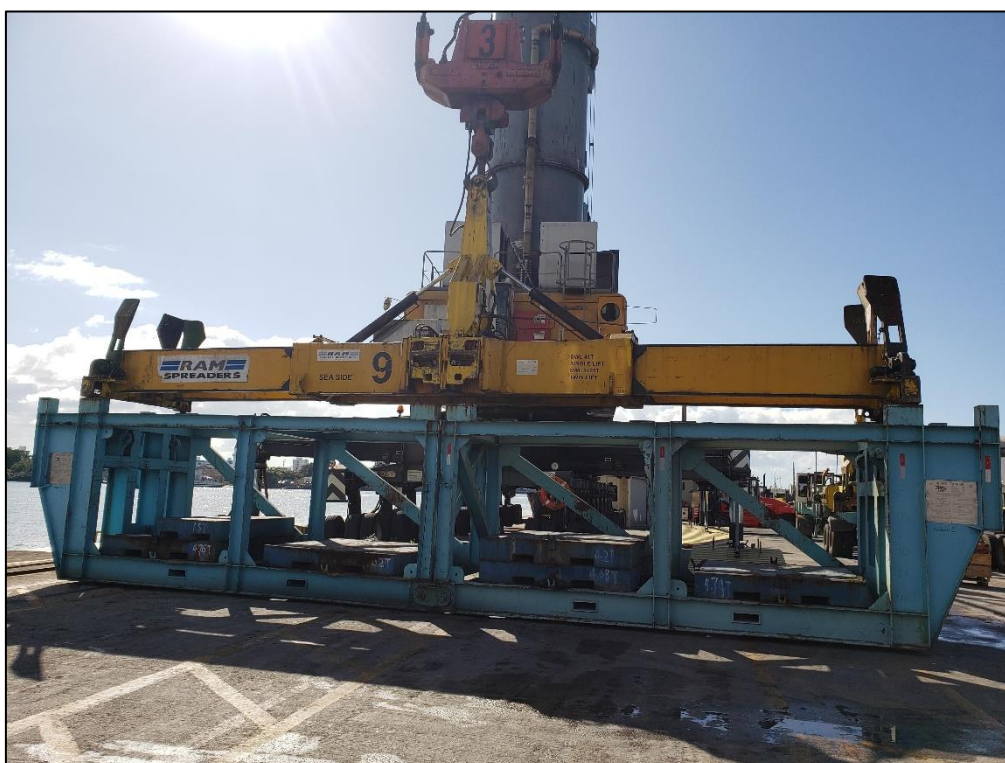
- Capacidade do equipamento (SWL): 41 toneladas.
- Carga de teste utilizada: 45,370 toneladas.

Figura 3. Teste de carga – Single Lift.

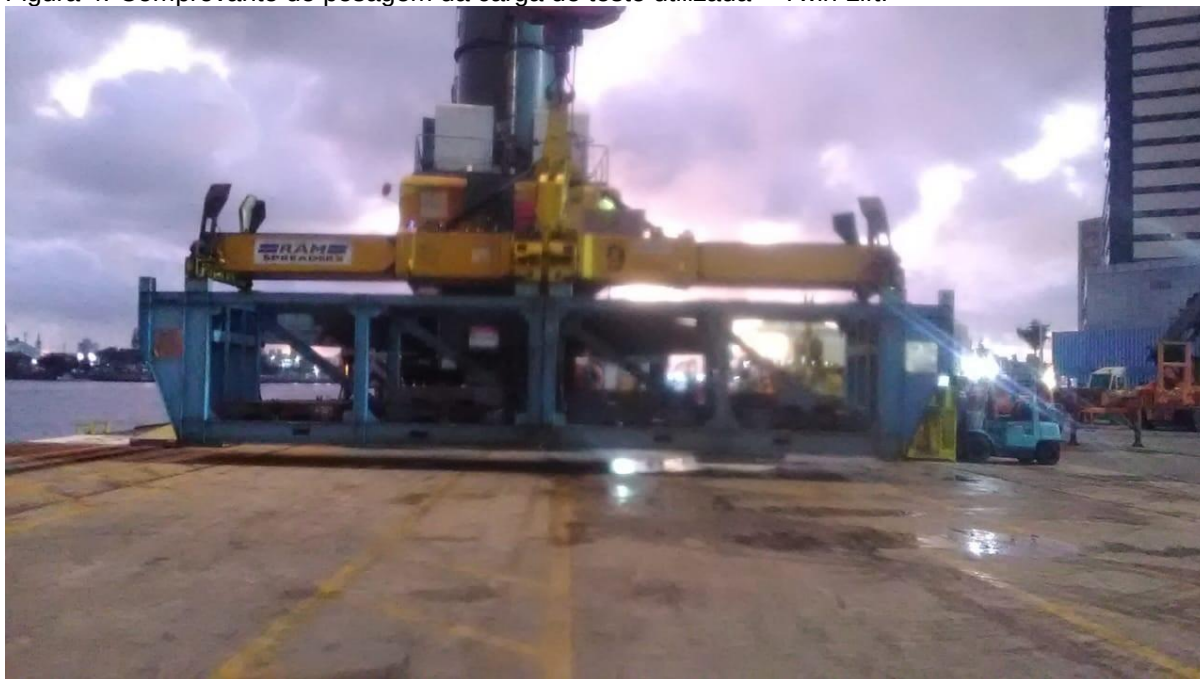
- Capacidade do equipamento (SWL): 50 toneladas.
- Carga de teste utilizada: 55,040 toneladas.

Figura 5. Teste de carga – Twin Lift.
